Anteckningar från sammanträde den 9 april 1956

Civilingenjör Östlin, VBB, hade under ledighet i hemorten Bollnäs på påskaftonen besökt olycksplatsen vid Undersvik och därvid ur en av de åt sidan kastade sliprarna uthuggit ytterdelen och kluvit denna samt till Stockholm medfört den övre hälften av denna yttersta sjättedel av slipern. Ingenjör Berg, förutvarande arbetskamrat med Gd på VBB, medförde denna del till styrelsen.

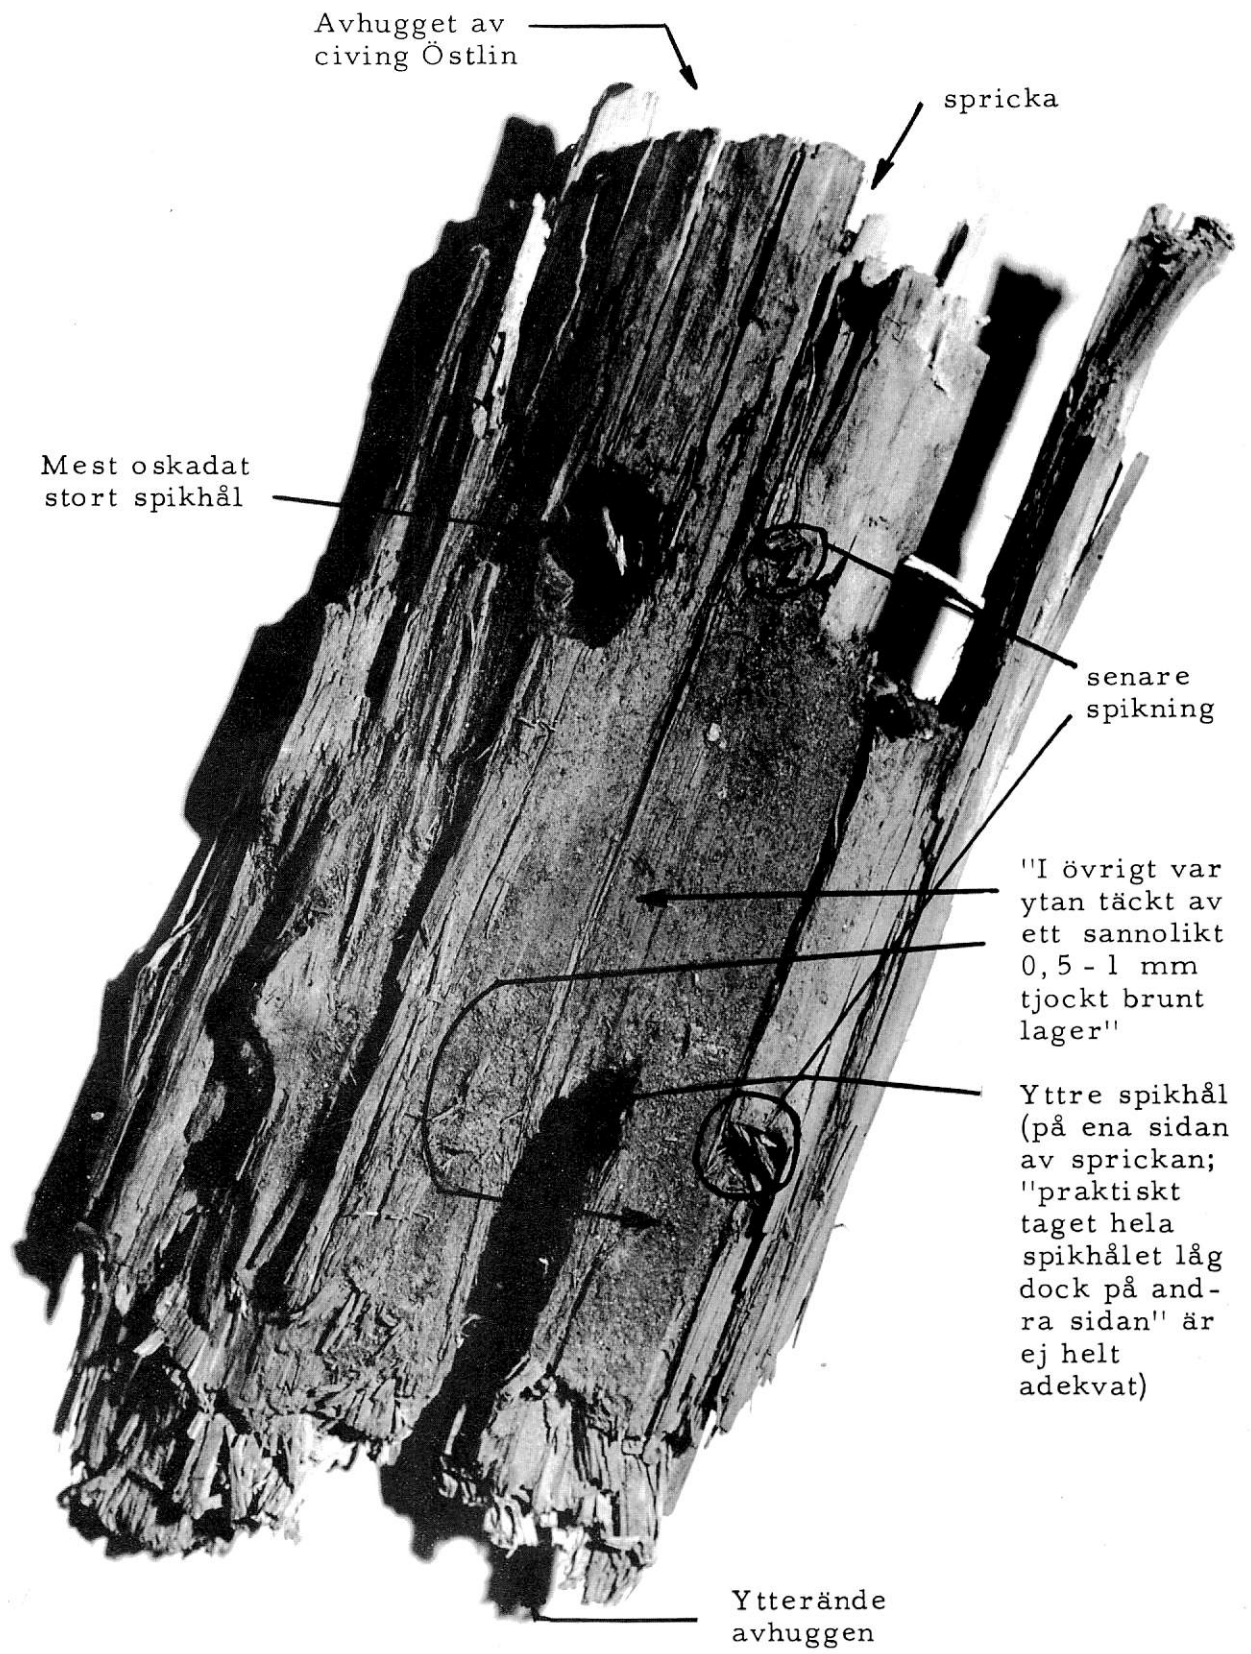
På ytan syntes slipern genomgående röted till nästan 2 cm djup. Slipern var i mitten sprucken. Sprickan var tydligen tämligen gammal, men ej påfallande rötd. På sprickans ena sida fanns märke av spiken. Praktiskt taget hela spikhålet låg dock på andra sidan. Utanför hålet var delar av träet borta. På bägge sidor av sprickan syntes dock färsk märken (uppruggat trä), som antyda att spik funnits där och med kraft förts ut i sidled. Kring detta yttre hål var virket rödat och åt insidan företedde det de vanliga fiberdeformationerna på grund av spikinslagning. De två inre hålen voro påfallande stora, ca 3,5 x 3 cm i ytan på det hål som var helt och bredden på det andra trasiga hålet ca 25 mm.

I det mest oskadade stora hålet hittades en pligg. Det är möjligt att detta hål varit utnyttjat tills på sistone och att tre spikar voro applicerade, två i de nya hålen och en i det stora gamla. I det stora gamla hålet gick, i varje fall på den belastade sidan, (på rärens innersida) röta endast ned 1 cm under ytan. Men åt motsatt håll mot slipers mitt gick rötan djupare.

Avhugget av
civing Östlin

spricka

Mest oskadat
stort spikhål

senare
spikning

"I övrigt var
ytan täckt av
ett sannolikt
0,5 - 1 mm
tjockt brunt
lager"

Yttre spikhål
(på ena sidan
av sprickan;
"praktiskt
taget hela
spikhålet låg
dock på and-
ra sidan" är
ej helt
adekvat)

Ytterände
avhuggen

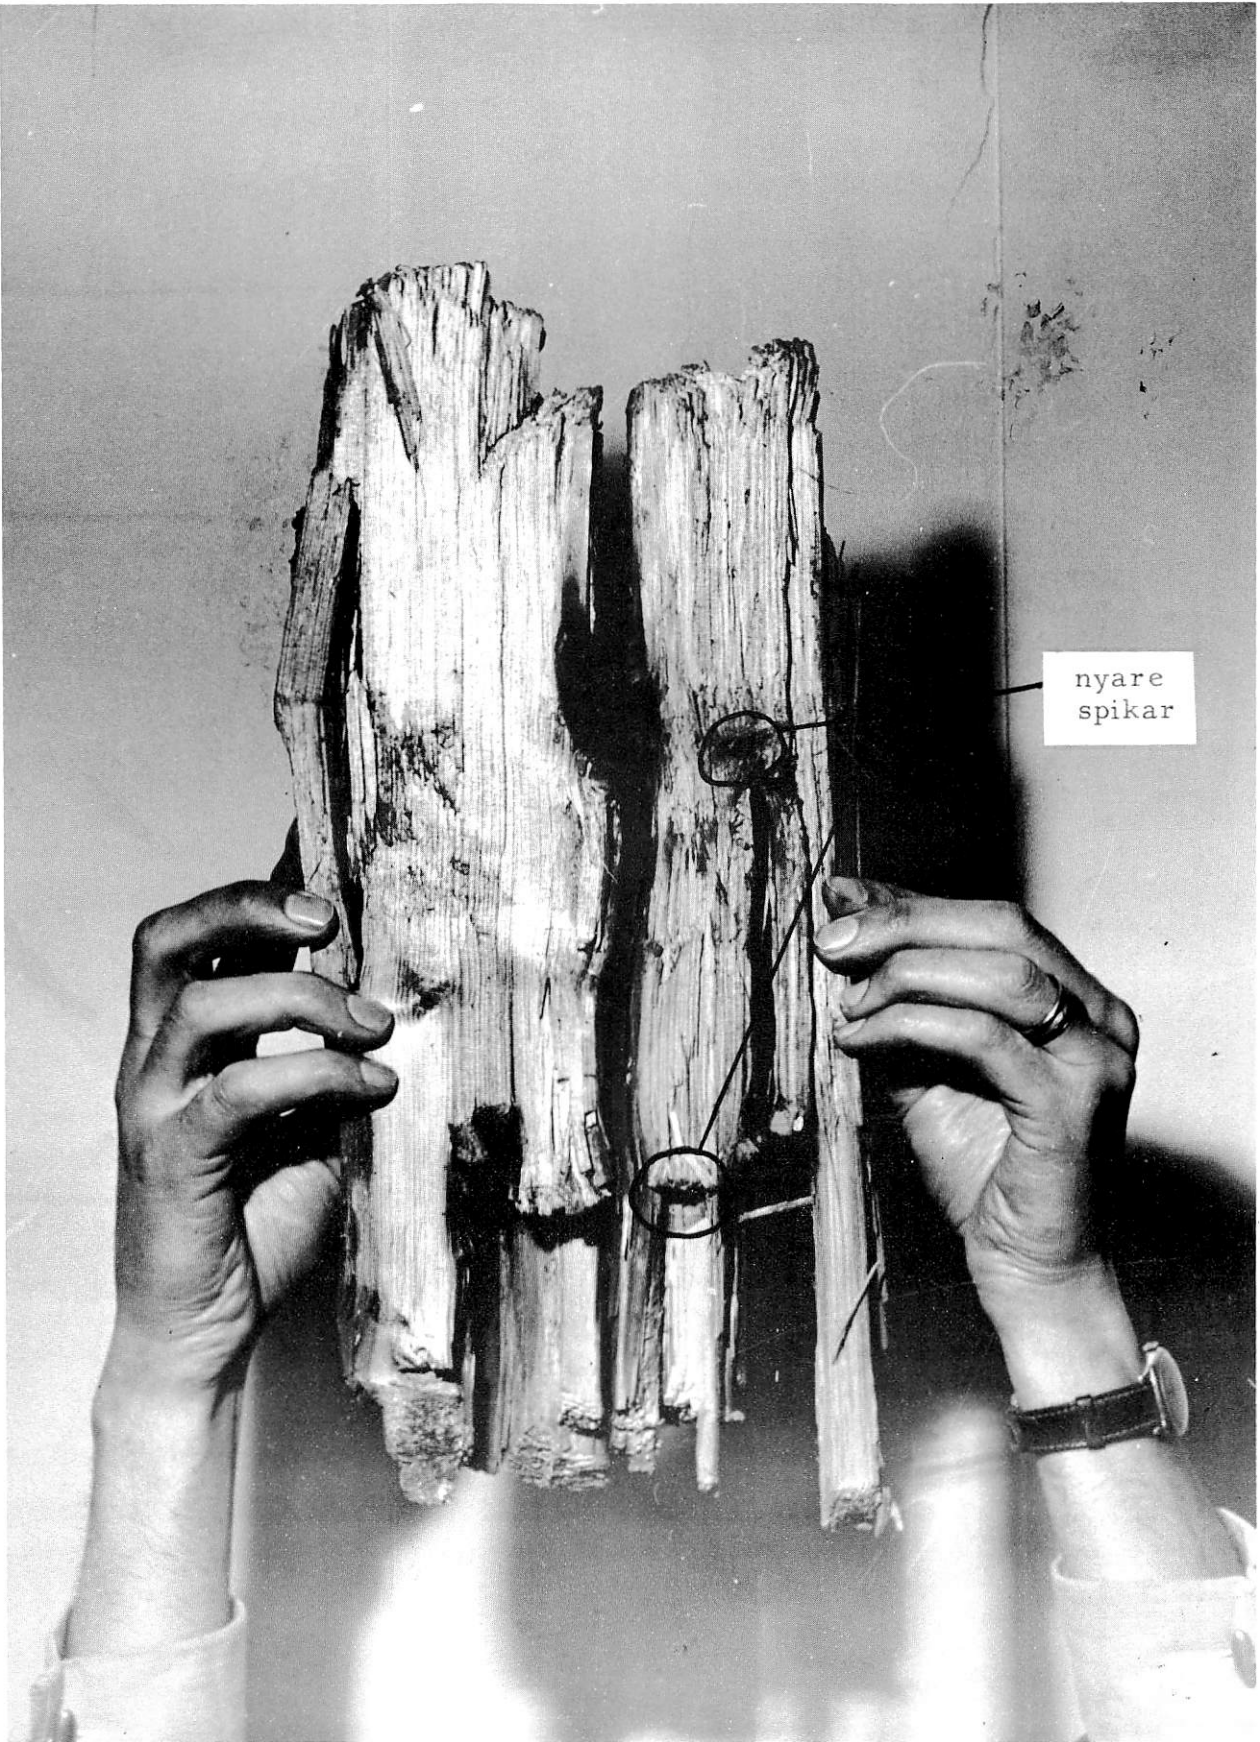
Dessutom fanns märken efter ytterligare två spikhål av väsentligt mindre dimensioner, ca 15 x 15 mm.

nyare
spikar

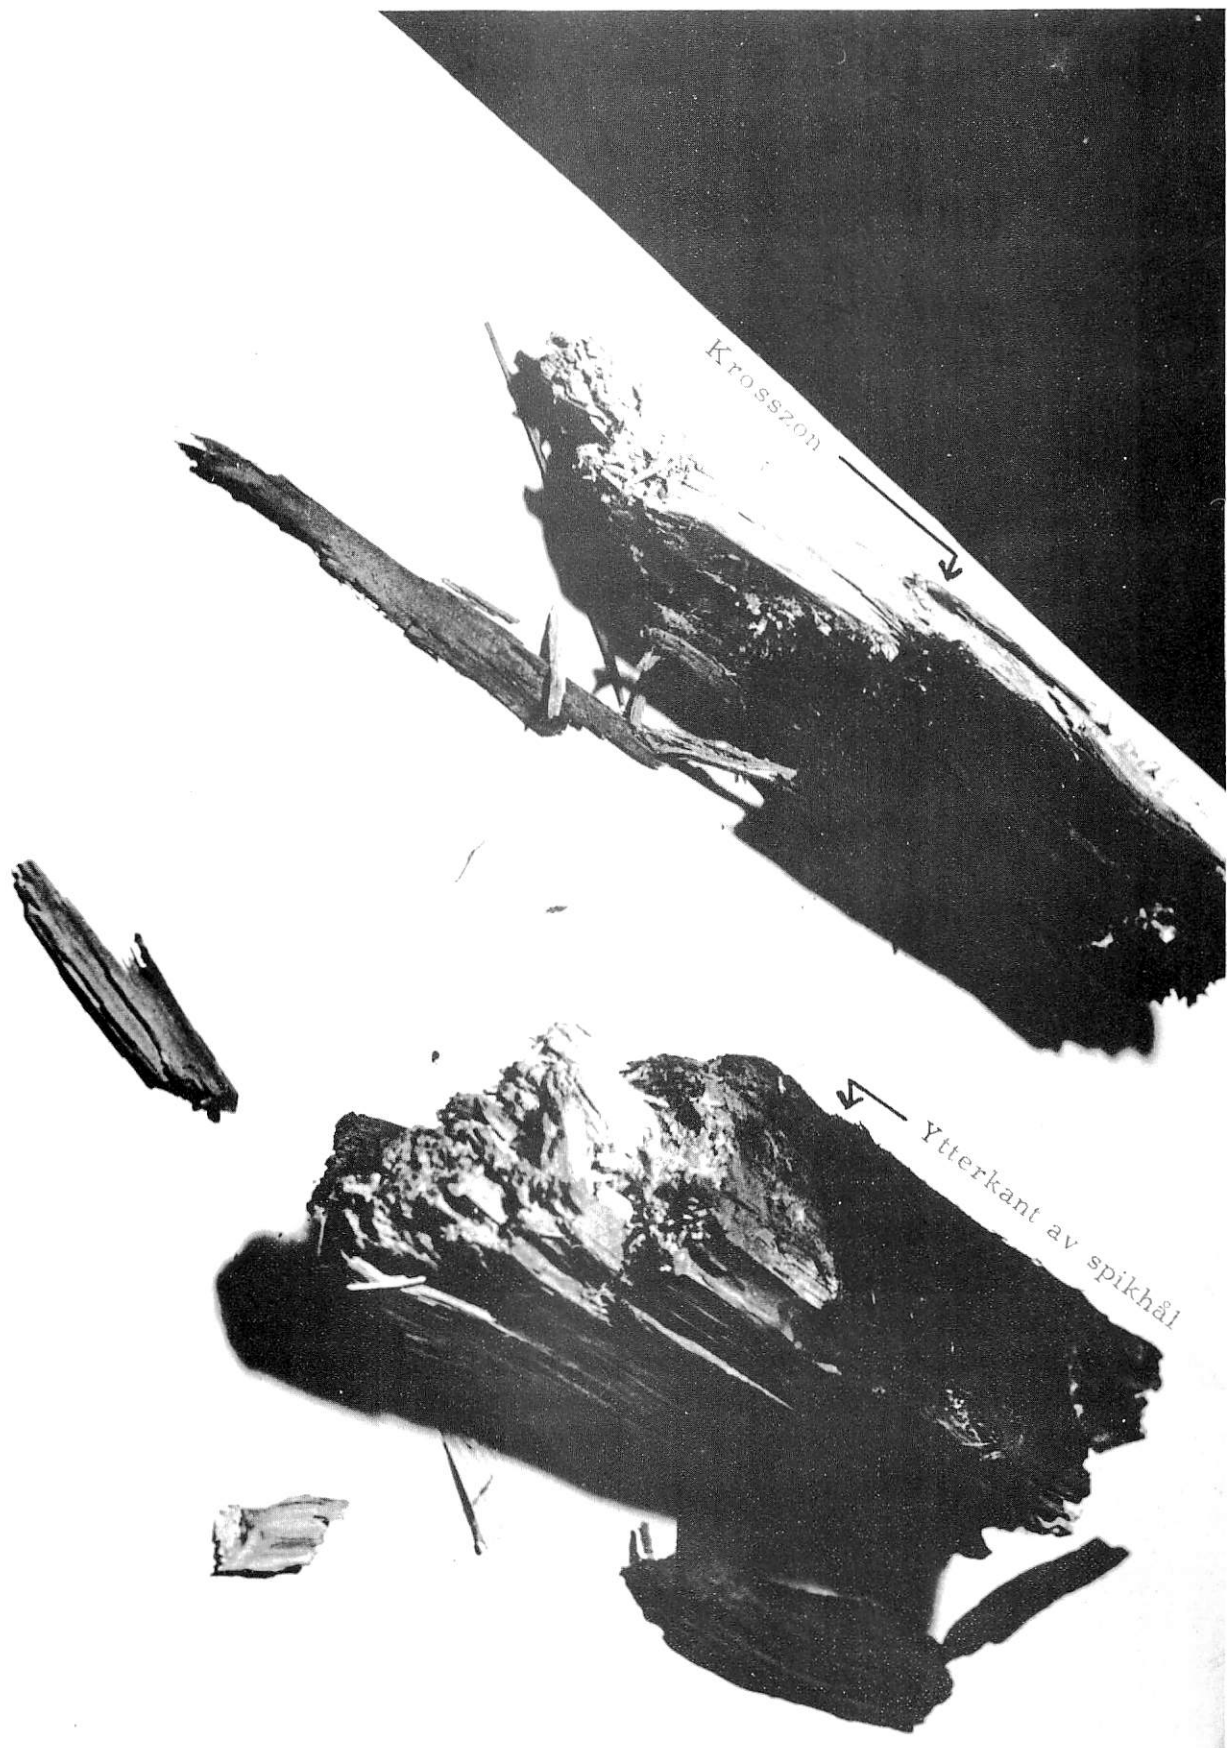
På ytan under underläggsplattan finns på vissa ställen ett ca 0,5 å 1 mm tjockt brunt lager. I övrigt var ytan täckt av ett sannolikt 0,1 mm tjockt lager av krössat trä. Det under plattan liggande träet var i förhållandevis bättre tillstånd än på de delar som varit direkt exponerade.

Krosszon

Ytterkant av spikhål
