STATENS JÄRNVÄGAR

MASKININGENJÖREN

Med anledning av begäran får jag härmed översända en till dagens läge framförd sammanställning över de materiella förhållanden, som hittills kommit fram i samband med utredningen beträffande Undersvik och Granbo-urspårningarna. Ett flertal fotografier tillhör sammanställningen, som kan anses utgöra en del av utredningen.

Undersvik 27/3 56

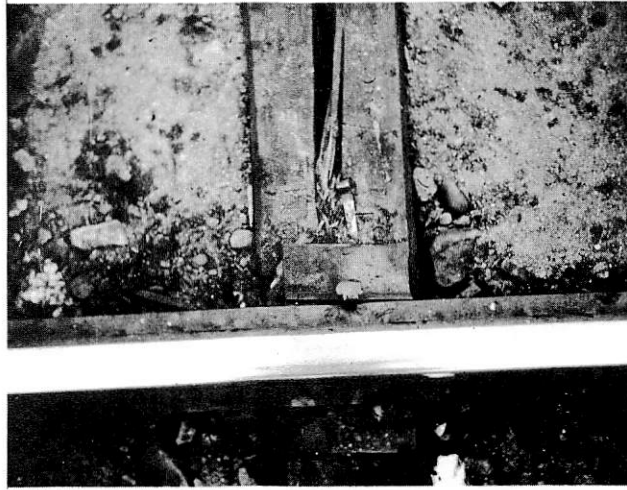
Kmp 346 + 835, väster, 20 mm utvidgning.

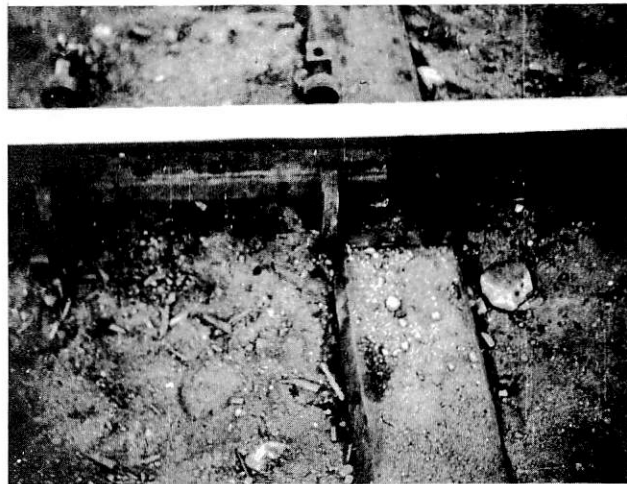
Kmp 346 + 816 väster. Kvarsittande spik 8 cm mellan spikhuvud och platta.

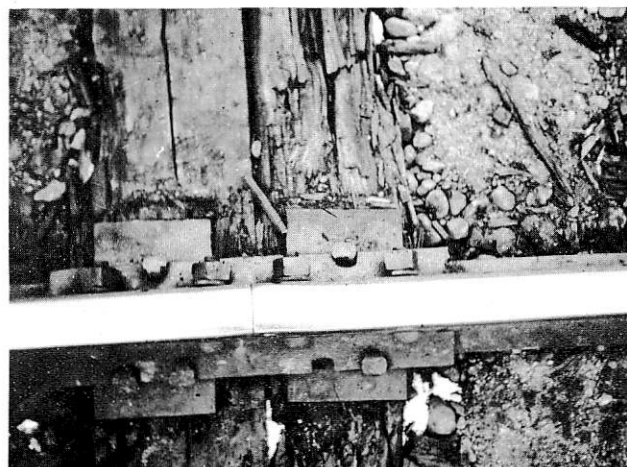
Kmp 346 + 811 öster. Stycke urslaget ur rälsfoten.

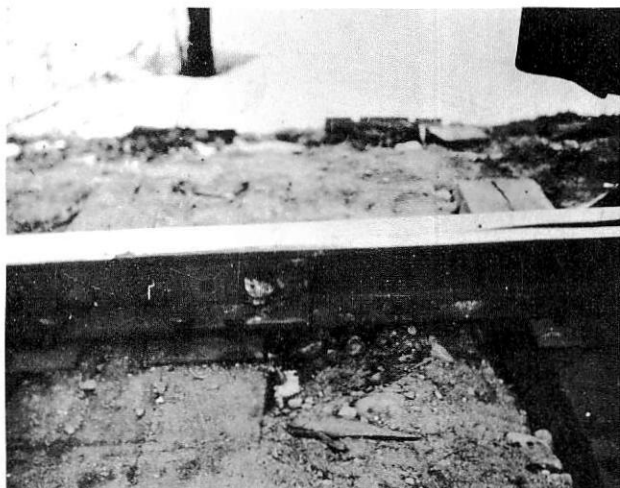
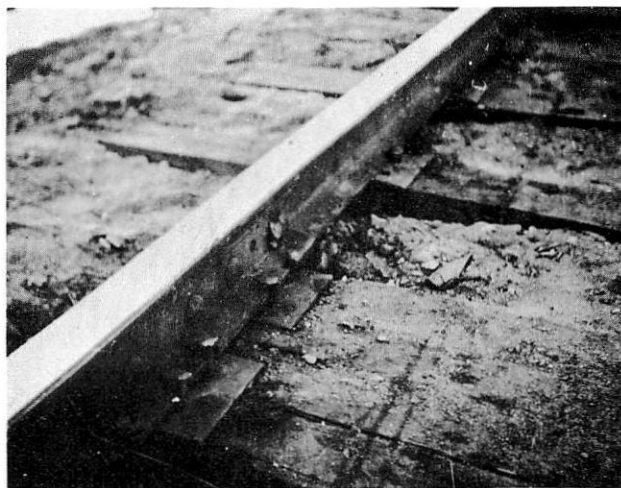
Kmp 346 + 794 väster. Förmodligen 4 huvuden avslagna. 3 bultar utan huvud kvarlägo 6/4.

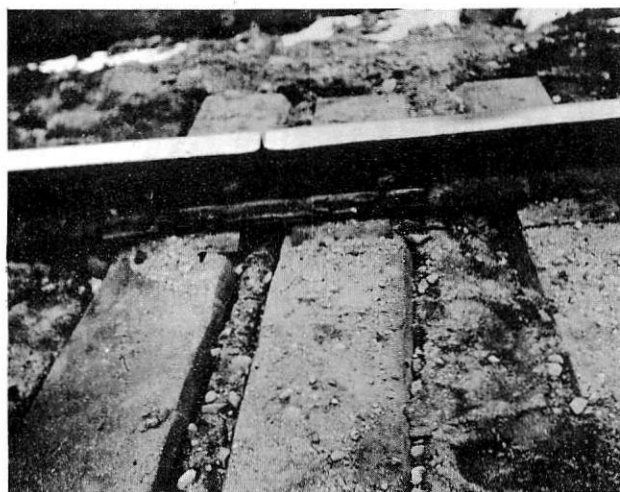
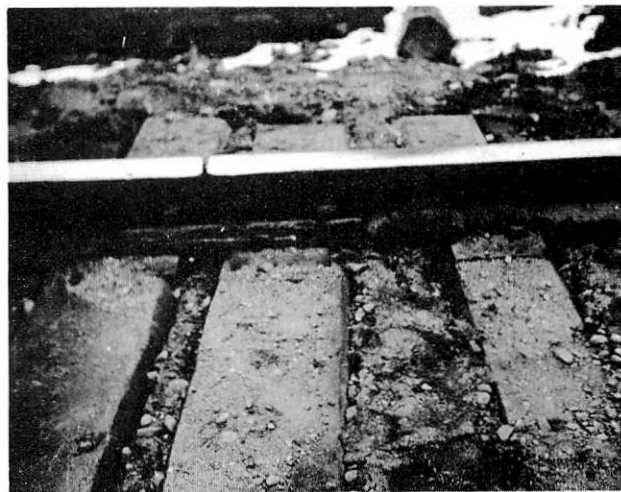
Kmp 346 + 774 öster. 3 skarvbultar kvar med skador efter hjulringar. 1 avslagen i skarvjärnet.

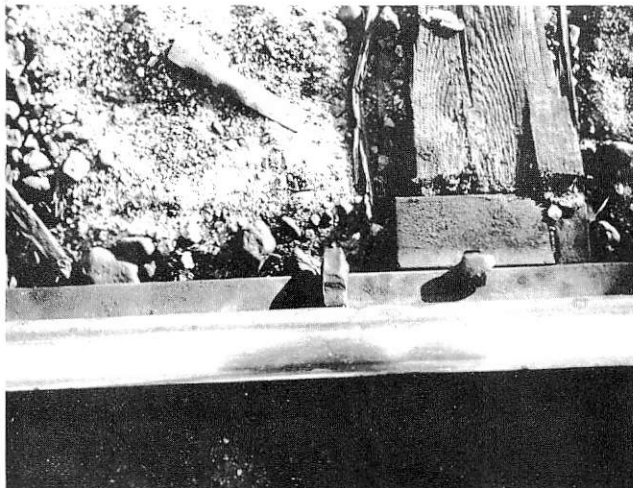
Märke efter hjulfläns

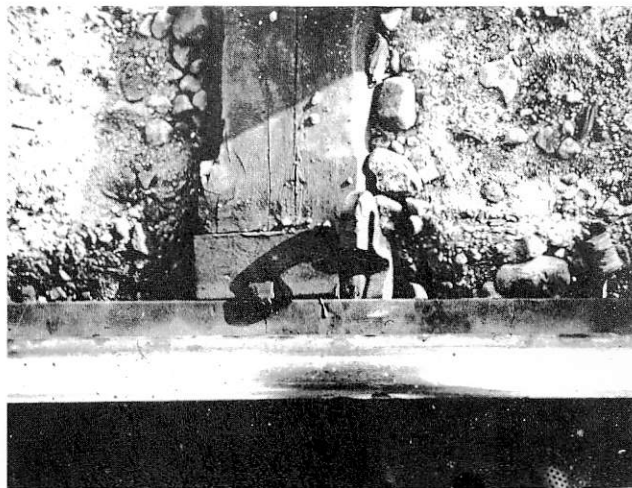
Skada av rälsvandringshinder som lossnat

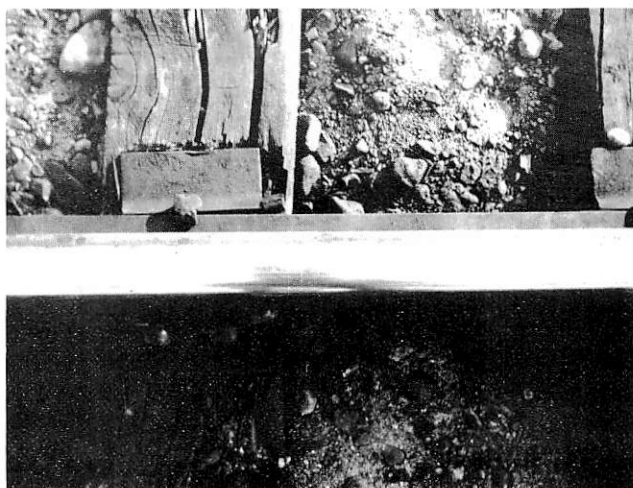
Rälsvandringshinder inslaget från spårets insida

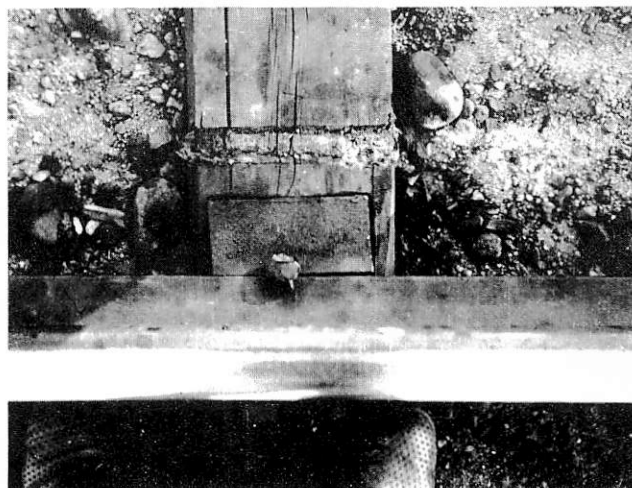
Märke efter hjulfläns

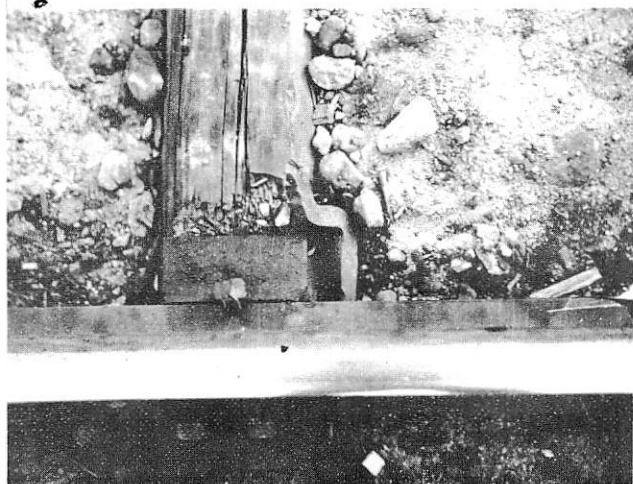
Brustet rälsvandringshinder med skada å rälsfot

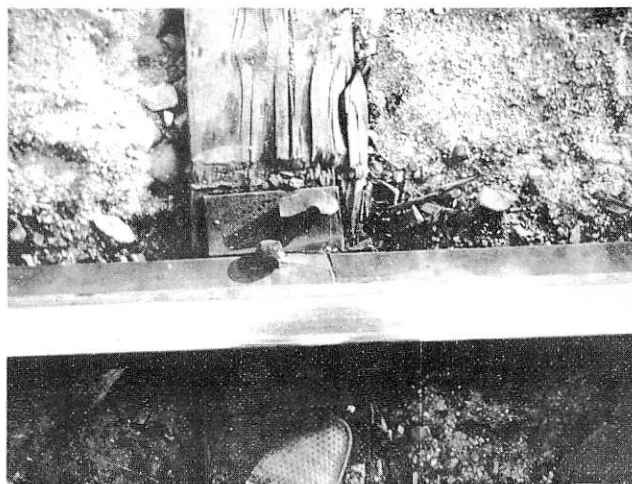
Märke av rälsvandringshinder som brustit

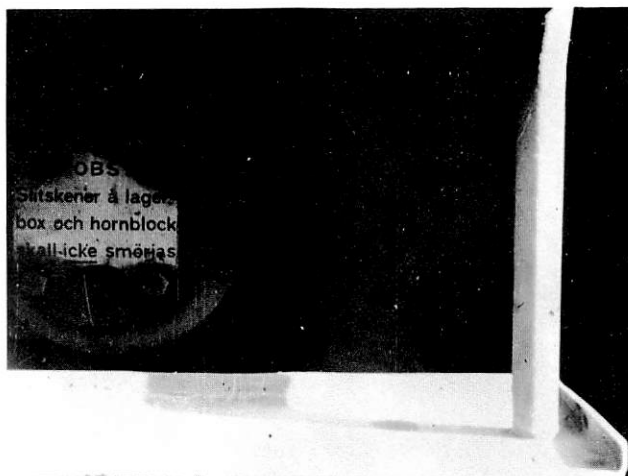
Ma 828. Inga skador å hjulringar ha kunnat upptäckas, i synnerhet har sista axeln i färdriktningen granskats men inga märken kunnat upptäckas, som kunna härröra från rälsbrottet vid Undersvik.

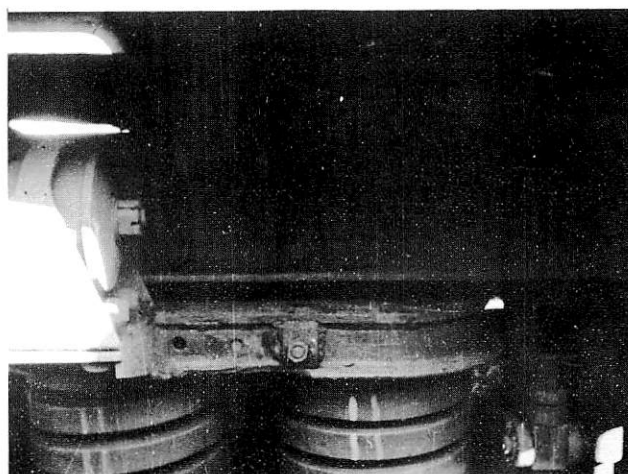
ACo4 nr 3818 (första vagn) boggier mod 42 utan stötdämpare. Rev 2.12.55 Tm. Större Ör 3.52.

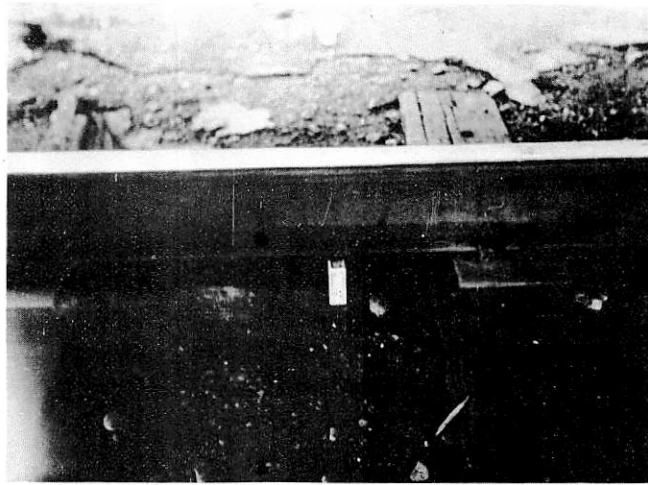
Spåret. Cirka 4 m före vägövergången hade ett högerhjul gått ned, vilket kunde fastställas genom märken på huvudets insida å västra skenan.

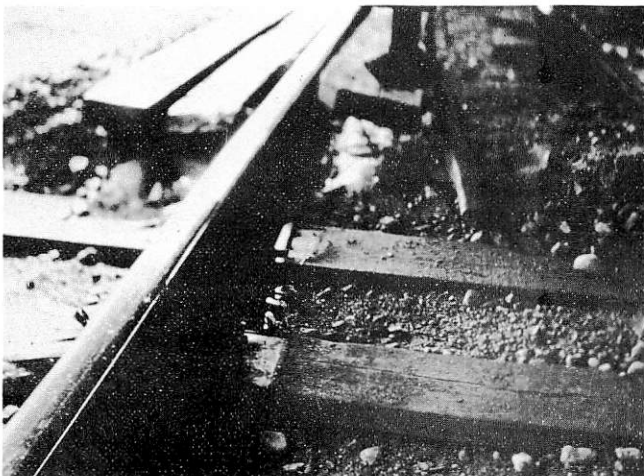
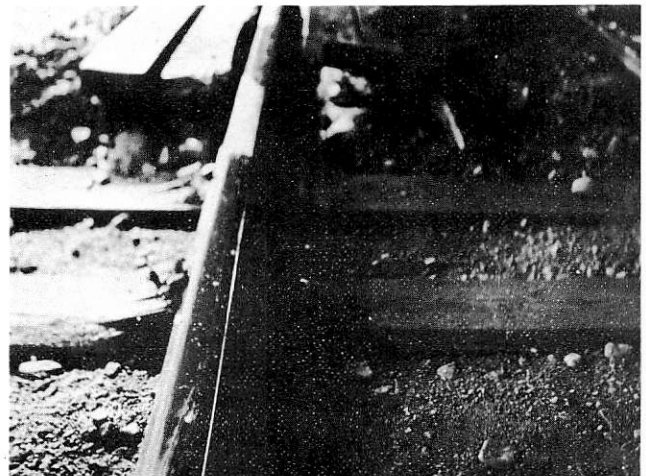
Utslagning av vänster räls 70 mm

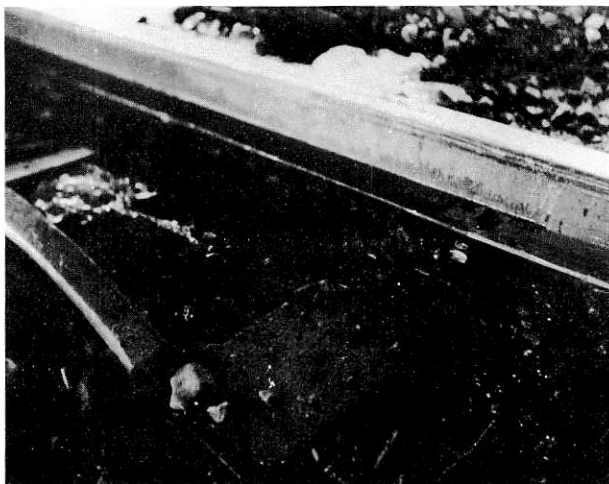
Nedslag av hjul vid höger räls

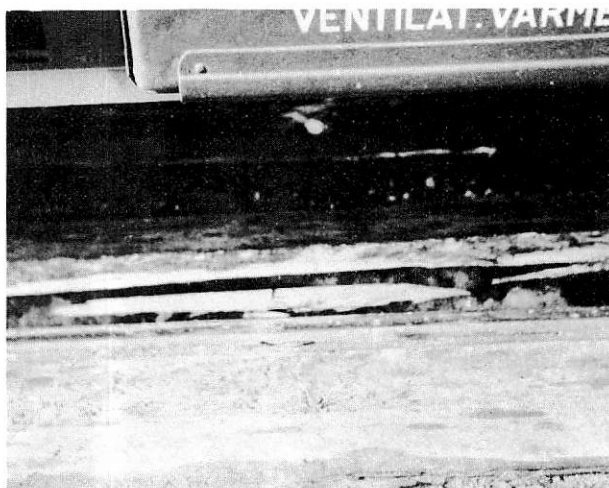
Sönderkörd plankvandring vid vänster räls
