STATENS JÄRNVÄGAR
14 maskinsektionen
Maskiningenjören

Ang urspårning med tåg 93 27.3.56
vid Djupa mellan Karsjö och Simeå,
km 346+826.

Tågets sammansättning och vagnarnas läge efter urspärningen.

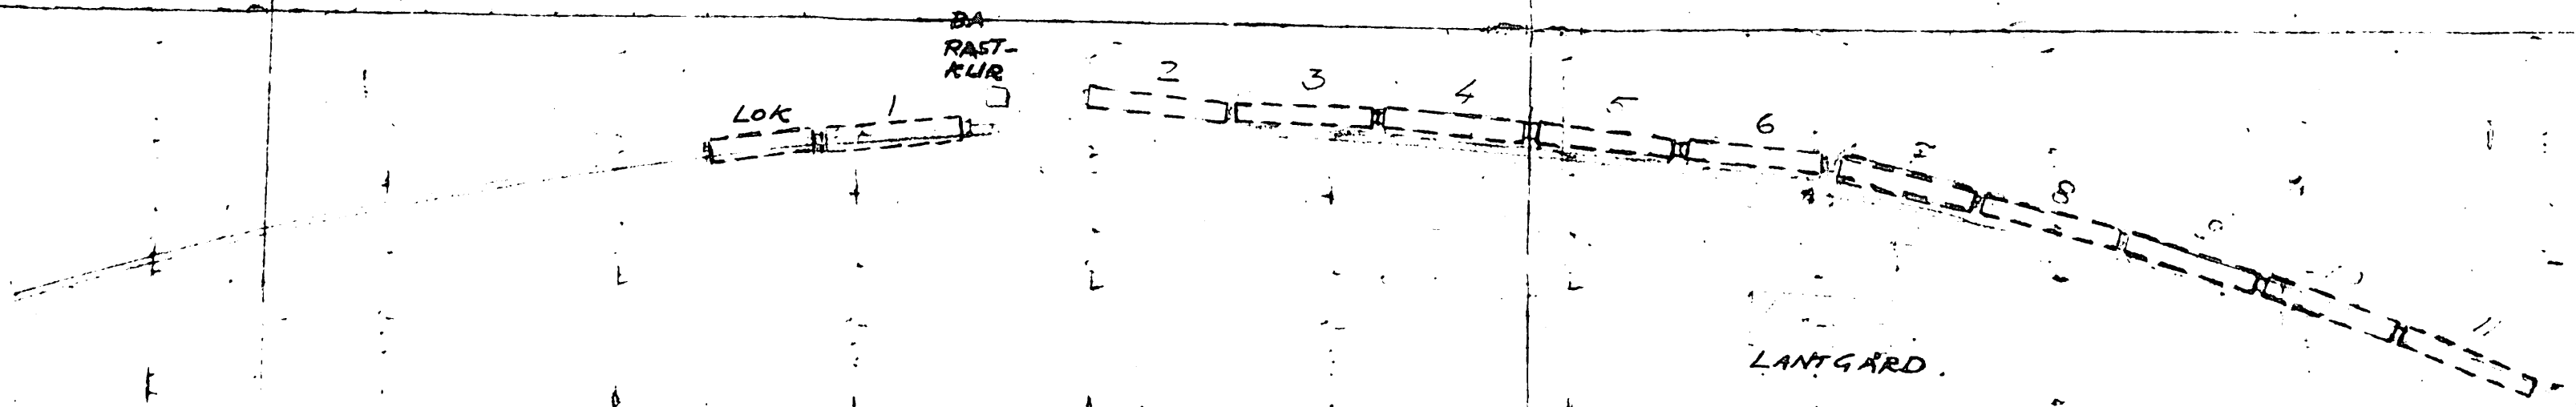
Högra rälssträngen var utpressad från sitt läge men f ö oskadad från vagn nr 11 fram till vagn nr 8. De tre vagnarna 9, 10 och 11 drogs upp på spår med lok och ispåringssskenor typ "Avos". Ispåringssskenorna halkade längs rälsarna i dragriktningen vid två tillfällen. Vagnshjulen pressades då ner mellan rälsarna och förorsakade stötmärken på rälskenornas fot och event märken i rälskenornas liv efter ispåringssskenornas friktionslös.

Högra rälssträngen i området från vagn nr 8 till vagn nr 7 låg under "bröt". Vagnarna 8 och 7 voro delvis stjälpna. Ett par rälskenor - troligen högerskenorna - kopplades och drogs ur bröten med hjälp av lok och ställina.

Ingen kan med säkerhet uppgiva om högerskenan låg utanför vagnarna i området mellan vagn nr 6 och vagn nr 2.

Högra rälssträngen från vagn nr 11 till vagn nr 8 hade ej vickat. Vagnshjulen på vagn nr 11 stod på inre rälsfoten av högerskenan,

Högra rälsen hade förskjutit sig så att den låg utanför vagnarnas hjul.

Det verkade som rälsspikarna glidit i långhål i de uppmjukade sliprarna. Gamla rälsspikarna användes vid onspikning av spåret under vagnarna nr 11 till 9. I övrigt kan hörd personal ej lämna några upplysningar beträffande rälsbefästningen.

1. Vagn nr 2 har urspårat med främre boggierna i färdriktningen i närheten av den plats vagn nr 7 senare stannade.
2. När vagn nr 2 spårade ur följde efterföljande vagnarna t o m 7 med och trängde in mot jordslätten.
3. Den häftiga inbromsningen och hoptryckningen av tåget härvid förskjöt högra rälssträngen utåt vid den plats vagnarna 8-11 stannade.

Själva urspåringsplatsen torde därför vara att söka i närheten av den plats vagn nr 6 eller 7 stannade efter urspårningen.
