Undersvik 27/3 56

Observationer å fordon

STATENS JÄRNVÄGAR
13 MASKINSEKTIONEN
MASKININGENJÖREN
ÖSTERSUND
den 13 nov 1956

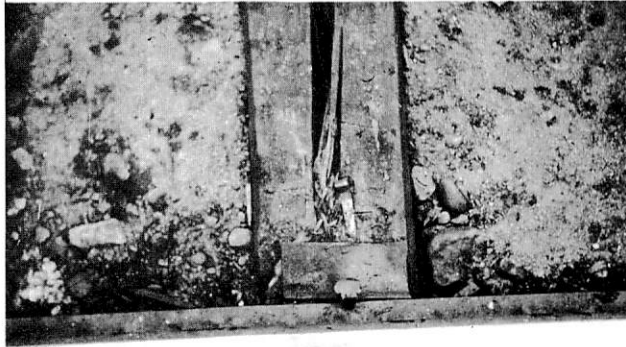
Kmp 346 + 835, väster, 20 mm utvidgning.

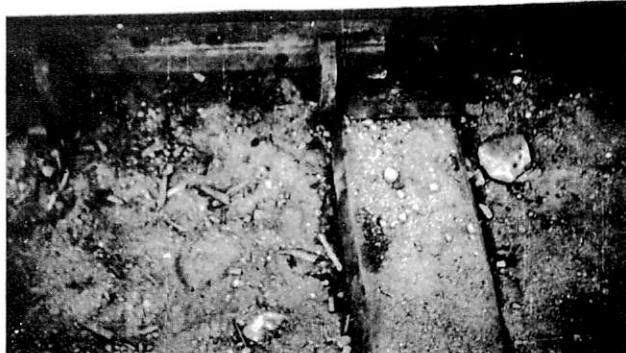
Kmp 346 + 816 väster. Kvarsittande spik 8 cm mellan spikhuvud och platta.

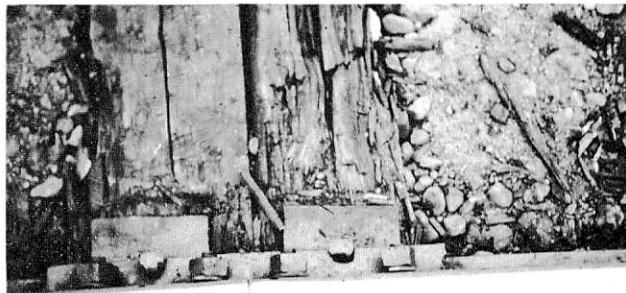
Kmp 346 + 811 öster. Stycke urslaget ur rälsfoten.

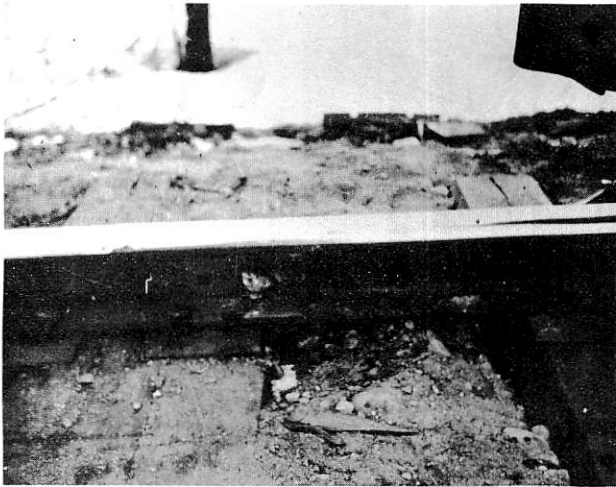
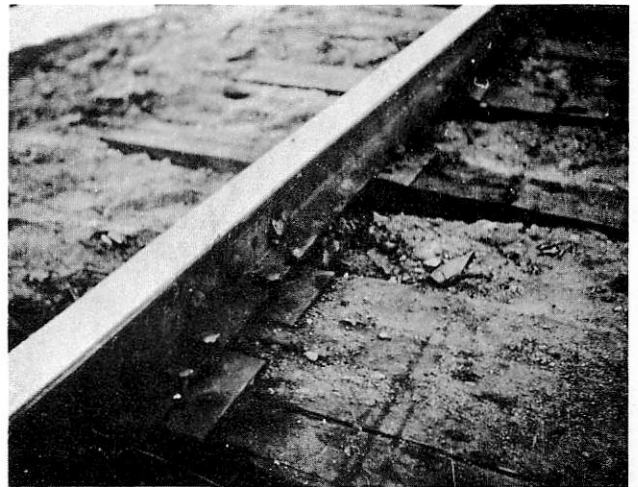
Kmp 346 + 794 väster. Förmodligen 4 huvuden avslagna. 3 bultar utan huvud kvarlägo 6/4.

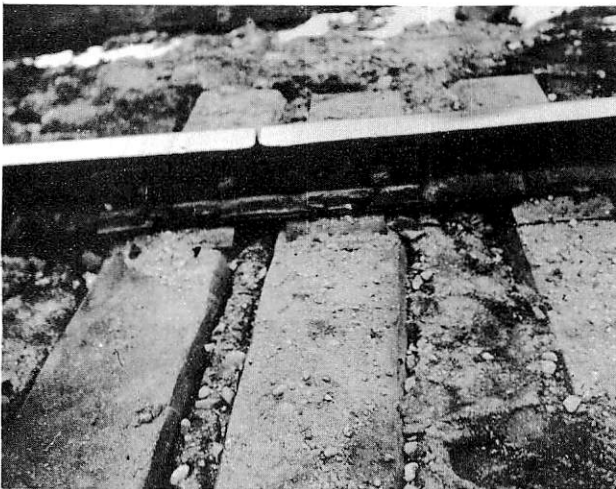
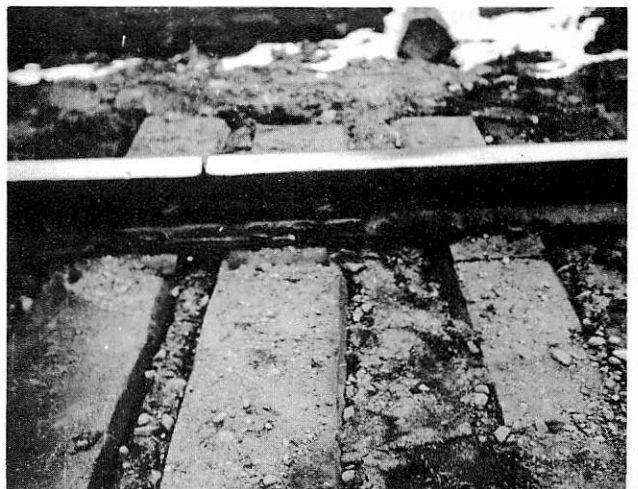
Kmp 346 + 774 öster. 3 skarvbultar kvar med skador efter hjulringar. 1 avslagen i skarvjärnet.

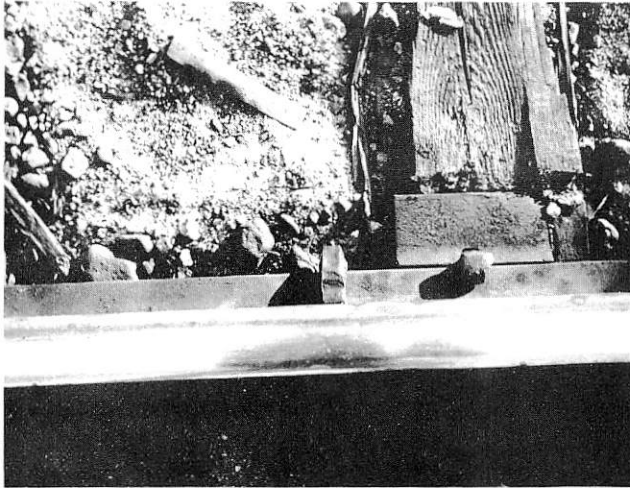
Märke efter hjulfläns

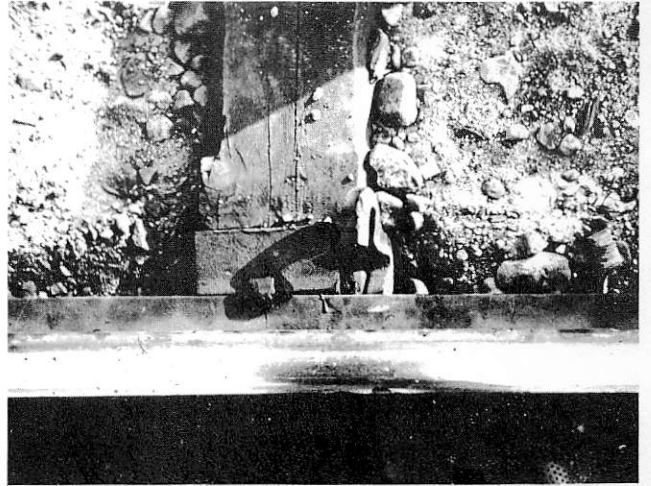
Skada av rälsvandringshinder som lossnat

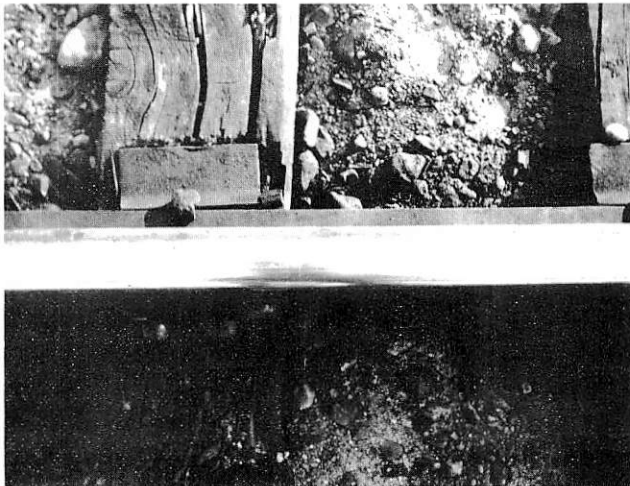
Rälsvandringshinder inslaget från spårets insida

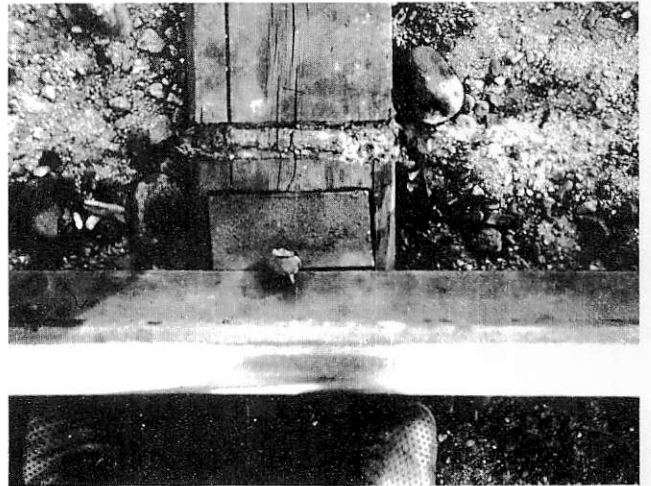
Märke efter hjulfläns

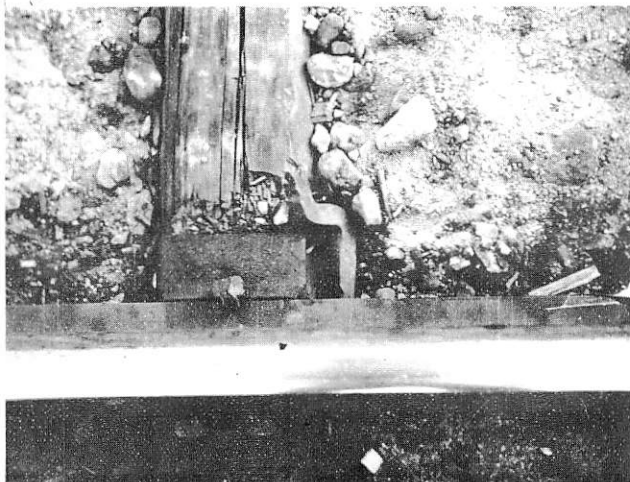
Brustet rälsvandringshinder med skada å rälsfot

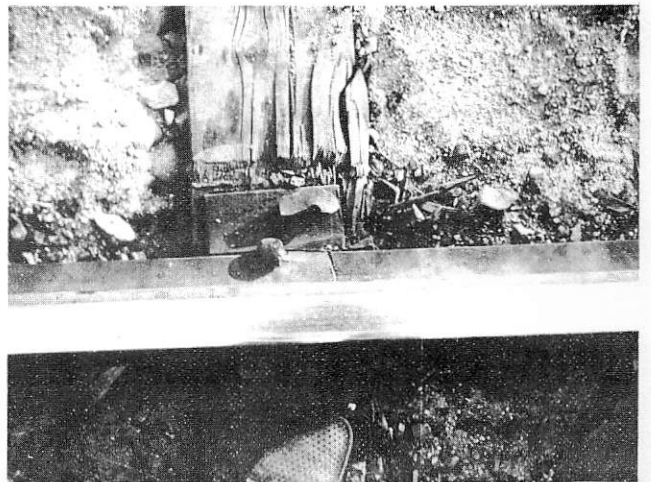
Märke av rälsvandringshinder som brustit
