Granbo 29/3 56

Observationer i spåret skedde omedelbart efter urspårningen, således före allt reparationsarbete.

STATENS JÄRNVÄGAR  
13 MASKINSEKTIONEN  
MASKININGENJÖREN  
ÖSTERSUND  
den 13 nov 1956

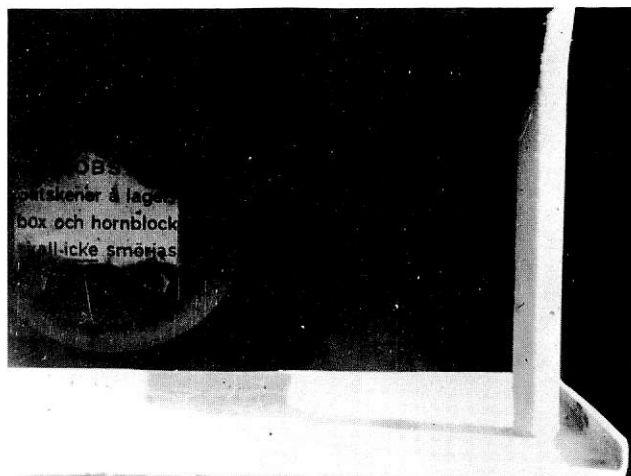
Ma 828. Inga skador å hjulringar ha kunnat upptäckas, i synnerhet har sista axeln i färdriktningen granskats men inga märken kunnat upptäckas, som kunna härröra från rälsbrottet vid Undersvik.

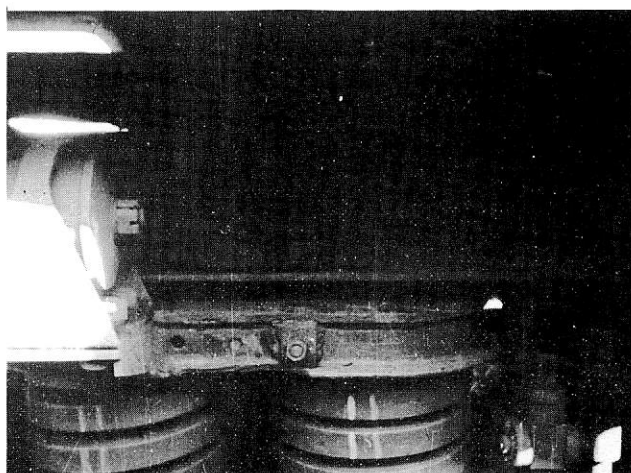
ACo4 nr 3818 (första vagn) boggier mod 42 utan stötdämpare. Rev 2.12.55 Tm. Större Ör 3.52.

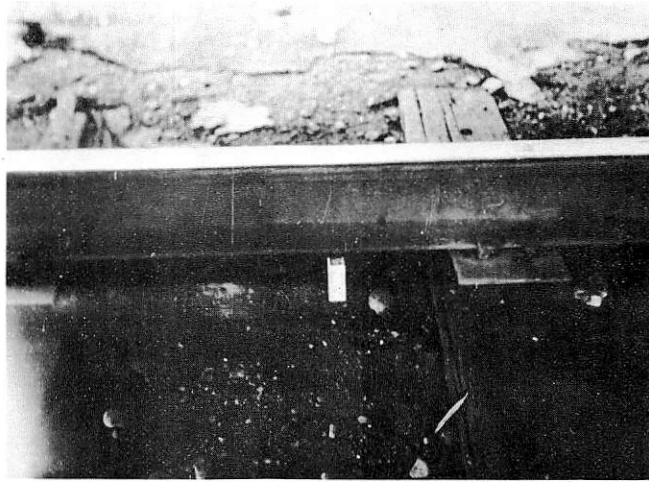
Spåret. Cirka 4 m före vägövergången hade ett högerhjul gått ned, vilket kunde fastställas genom märken på huvudets insida å västra skenan.

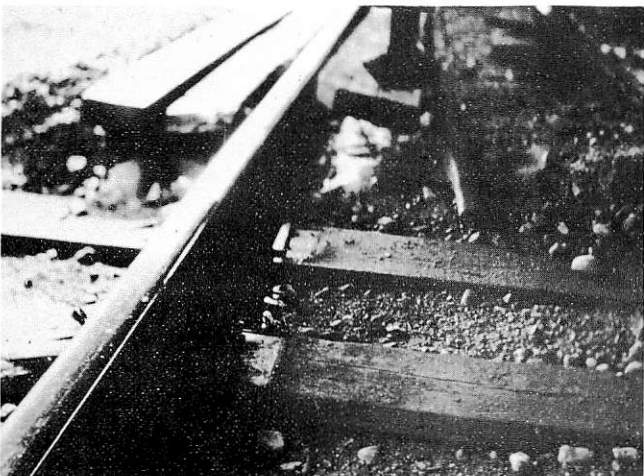
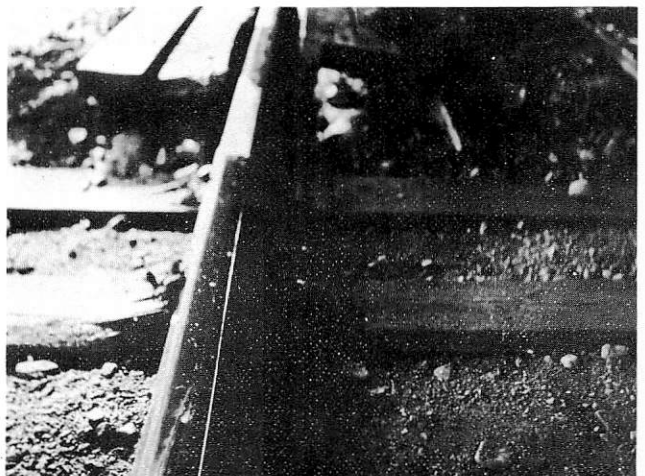
Utslagning av vänster räls 70 mm

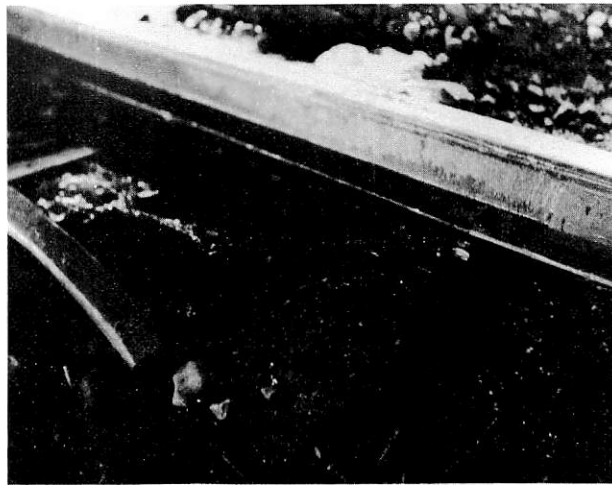
Nedslag av hjul vid höger räls

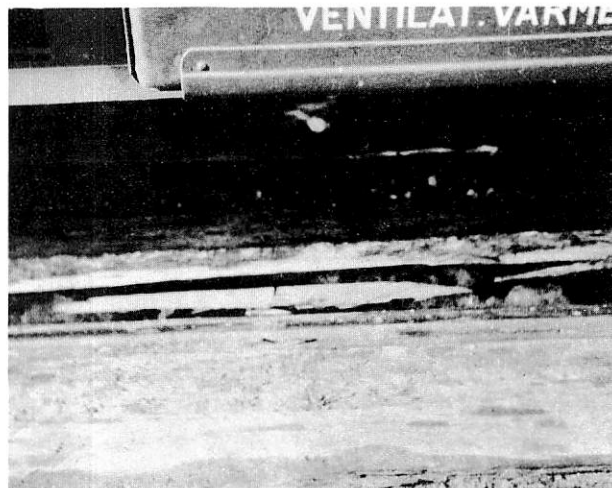
Sönderkörd plankvandring vid vänster räls
