W, Same
SVERIGES ENSKILDA JÄRNVÄGARS INGENIÖRSFÖRBUND

MEDDELANDE N:o 151. 1935.

BERÄTTELSE
från Maskinavdelningens
rapportör 1935.

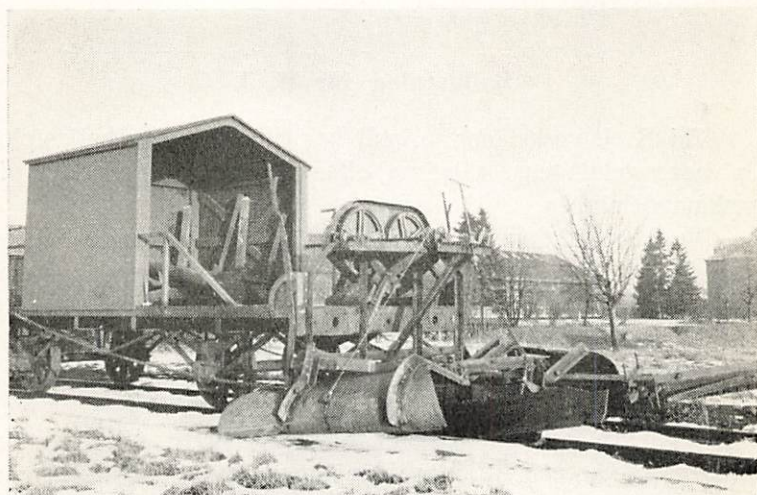
Fig. 17.

Som torde framgå av *fig. 17* och *18* består plogen av ett av vinkeljärn och plåt sammansvetsat stativ, vilket genom starka konsoler och strävförbindningar är fäst vid underredet av en för ändamålet apterad Ns-vagn. Vid stativet är rörligt förbunden en vagn, som medelst kätting och skruvanordning

kan lyftas upp från rälerna under vagnens transport. De på vagnen symmetriskt anordnade plogvingarna, ställbara för olika krönbredder, manövreras genom spelanordningar. Utjämningsen av den genom plogarna upprivna ballasten ombesörjes av tvenne skrapor.

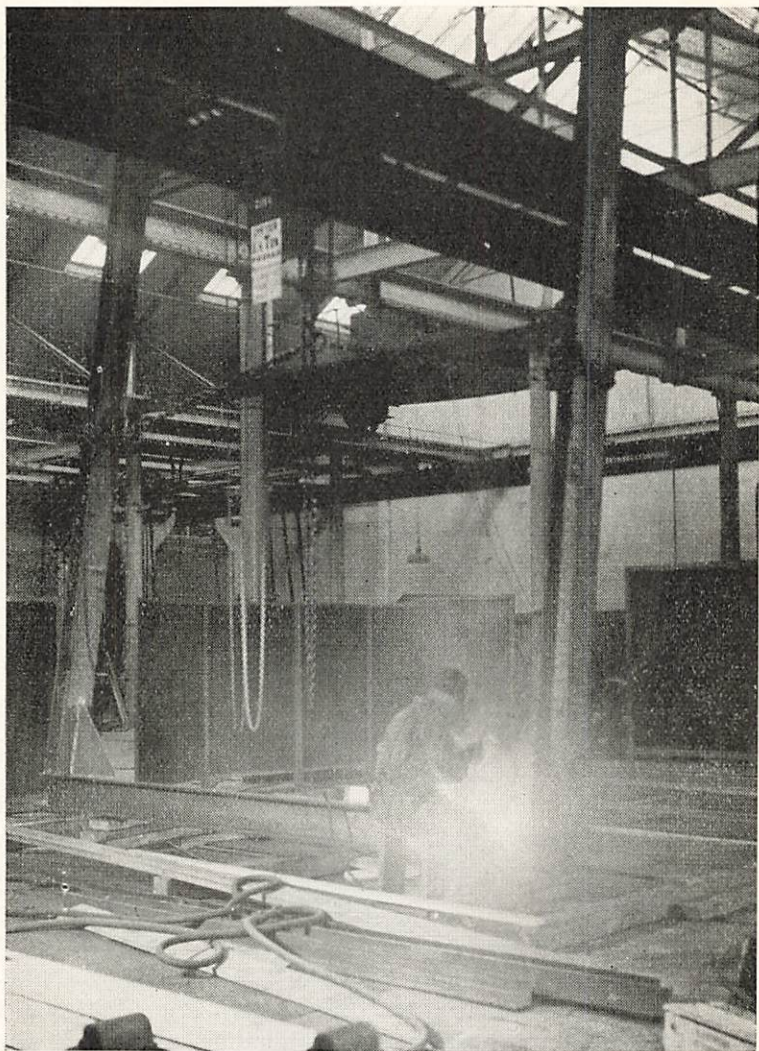
Fig. 23.

Arbetet utfördes så, att alla bärbockar hoppassades och svetsades inne i verkstaden, där lyftverktyg funnos tillgängliga för arbetsobjektens anbringande i för svetsning lämpligaste läge, *fig. 23*. De sammansvetsade delarna transporterades därefter på trallor ut till de färdiga grundplintarna och restes på sina platser med tillhjälp av kranvagn. Efter uppriktning av sidorna i tornet påsvetsades omedelbart de felande diagonalstagen, vilket gjorde vidare strävning obehövlig, *fig. 24*. Allt-
