BERÄTTELSE
från Banavdelningens rapportör,
för åren 1945 — 1946.

Skensvetsningens utveckling i Norden under de senaste fem åren.

Av civilingenjör Gunnar Insulander.

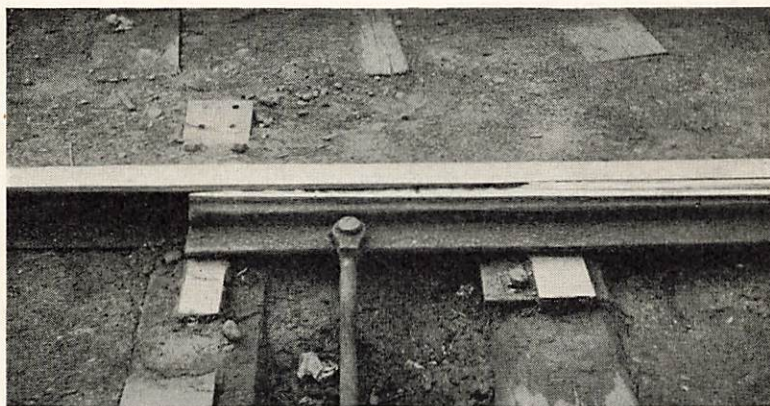
Fig. 1. Växeltunga med stödräl före påsvetsning.

År 1943 gjordes vid S. J. i Göteborg de första verkligt framgångsrika försöken med påsvetsning på krökta växel tungor och tillhörande stödskenor. Växlarna i växelgatorna på Göteborg C bli hårt slitna och när de kasserats, ha de påsvetsats i förråd (svetstråd: P-350). Längden av denna påsvetsning har varierat inom vida gränser och erfarenheten pekar redan på att det — liksom fallet är med växelkorsningar — är lämpligast att göra påsvetsningen på ett ganska tidigt stadium, så att den kommer att omfatta c:a 750 mm på var sida om växelspetsen. Härvid bygges stödskenans huvud ut något (2 mm) över själva tungspetsen, så att denna skyddas. Utbyggnaden spetsas ut åt båda ändar c:a 250 mm. Påsvetsning inkl. fullständig översyn av växelhalvan kostar c:a 1/3 av en ny och den påsvetsade håller 3 à 4 ggr så länge. Dessutom sparas inläggning i spår av 2 à 3 nya växelhalvor.

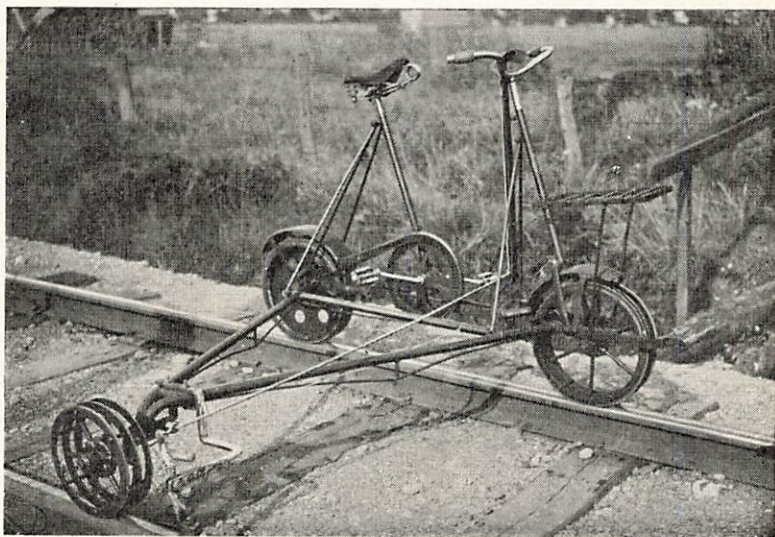
Fig. 1. Apparat för spårviddskontroll monterad på cykeldressin.

En enkel apparat med vars hjälp spårvidden bekvämt kan kontrolleras under inspektionsresor med cykeldressin har konstruerats av en reparationsförman vid GDG. Apparaten, vars konstruktion i stora drag framgår av fig. 1 och 2, är avsedd att monteras på en vanlig cykeldressin. Mätinstrumentet består av en trissa, som under inverkan av en fjäder löper mot farkanten på den räl, å vilken cykeldressinens ensamma hjul vilar. Trissans rörelser i sidled överförs med hjälp av en stång till den korta hävarmen av en visare, som på en vid styrstången an-

bringad skala anger måttet på spårvidden. Förhållandet mellan hävarmarnas längder är 1:3, vilket betyder, att avståndet mellan skalstrecken är 3 mm. Den inspekterande kan alltså med mer än erforderlig noggrannhet avläsa avvikelserna från den normala spårvidden. Skalan är så graderad, att vid 1435 mm spårvidd avläsningen är 0, vid 1442 mm +2 samt om spårvidden är i motsvarande grad för liten -2. Dessutom är skalan ställbar, så att 0-punkten, vid gång i kurva kan flyttas till att motsvara den för ifrågavarande kurva gällande spårvidden.

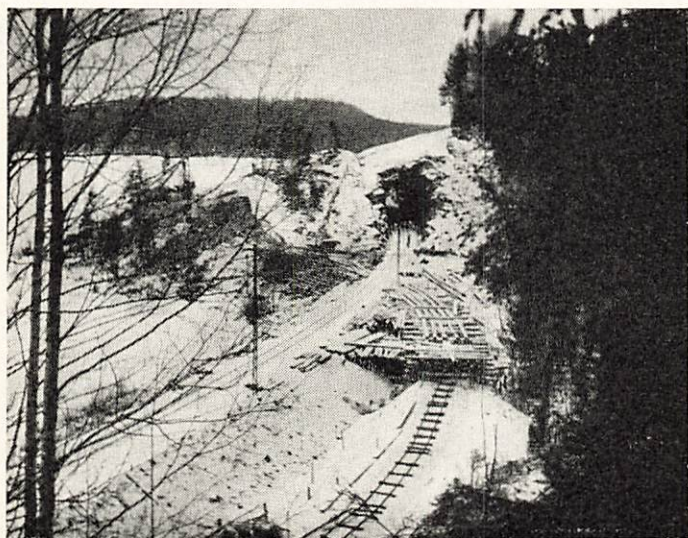
Fig. 6.

få ytterligare belastas, utan detta senare spår läggs på sliperspallning däröver, samtidigt som jord skulle bortschaktas ur vallen till motsvarande vikt, dels att vid provisoriska spårets södra ända en större stödmur skulle uppföras, enär jordslänten ansågs ej kunna få tillräckligt stöd i leran i sjön, dels ock att de utsprängda bergmassorna ej skulle få tippas annat än på särskilt angivna platser, för att ej vid ras kunna draga med sig den gamla järnvägsbanken, fig. 5 och 6.

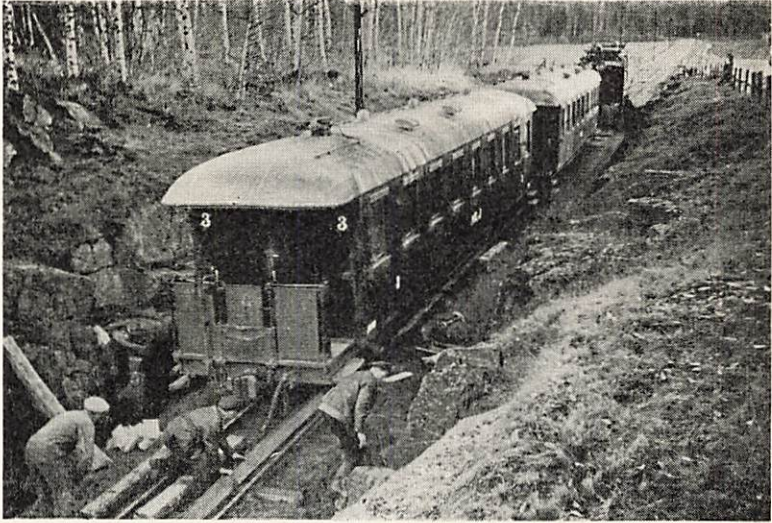
Fig. 1 visar den urspårade delen av tågsättet, när lokets främre hjulpar upplyfts på rälsen. Stenen, som förorsakat utspårningen, ligger under sista vagnens närmaste boggie.

Fig. 1. Det urspårade tågsättet.
