Anteckningar från sammanträde den 9 april 1956

Civilingenjör Östlin, VBB, hade under ledighet i hemorten Bollnäs på påskaftonen besökt olycksplatsen vid Undersvik och därvid ur en av de åt sidan kastade sliprarna uthuggit ytterdelen och kluvit denna samt till Stockholm medfört den övre hälften av denna yttersta sjättedel av slipern. Ingenjör Berg, förutvarande arbetskamrat med Gd på VBB, medförde denna del till styrelsen.

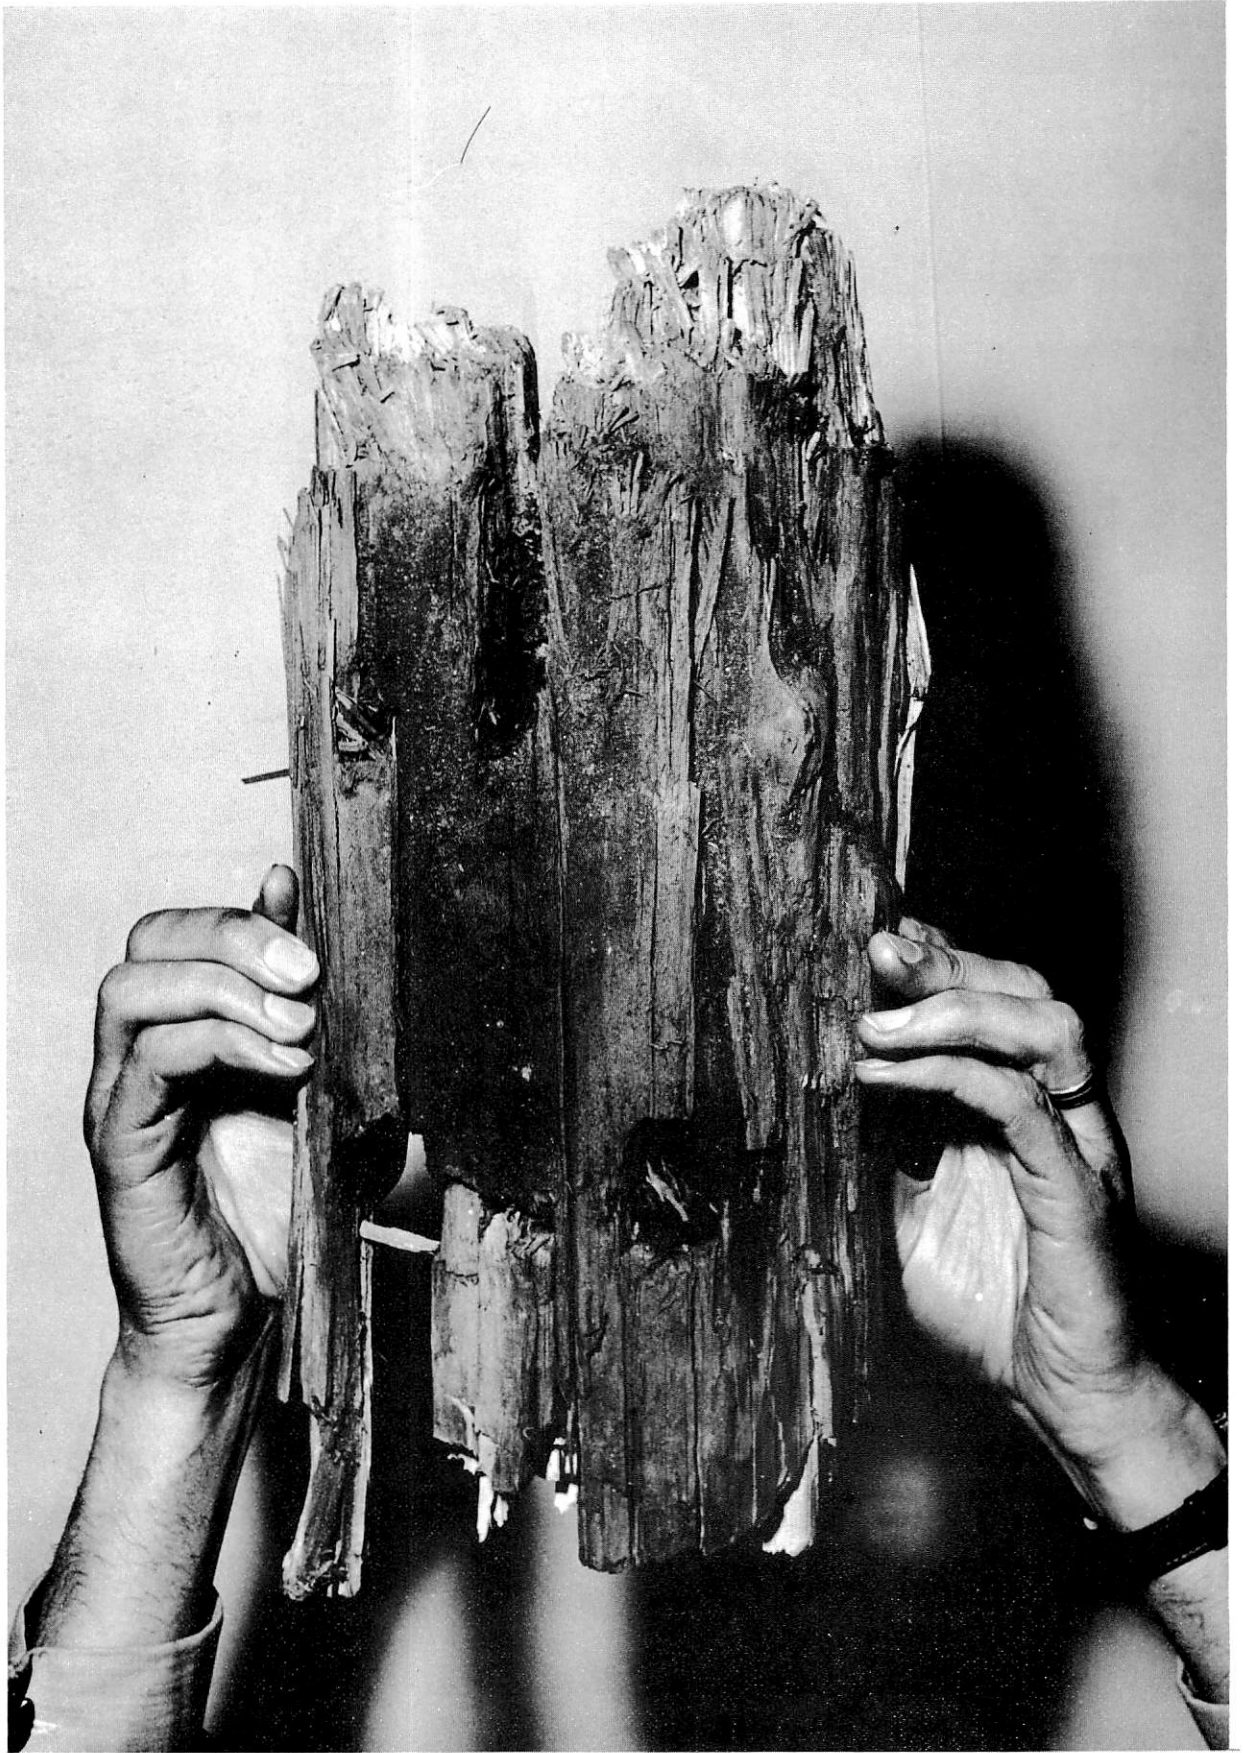
På ytan syntes slipern genomgående röted till nästan 2 cm djup. Slipern var i mitten sprucken. Sprickan var tydligen tämligen gammal, men ej påfallande rötd. På sprickans ena sida fanns märke av spiken. Praktiskt taget hela spikhålet låg dock på andra sidan. Utanför hålet var delar av träet borta. På bägge sidor av sprickan syntes dock färsk märken (uppruggat trä), som antyda att spik funnits där och med kraft förts ut i sidled. Kring detta yttre hål var virket rödat och åt insidan företedde det de vanliga fiberdeformationerna på grund av spikinslagning. De två inre hålen voro påfallande stora, ca 3,5 x 3 cm i ytan på det hål som var helt och bredden på det andra trasiga hålet ca 25 mm.

spricka

Yttre spikhål
(på ena sidan
av sprickan;
"praktiskt
taget hela
spikhålet låg
dock på and-
ra sidan" är
ej helt
adekvat)

Ytterände
avhuggen

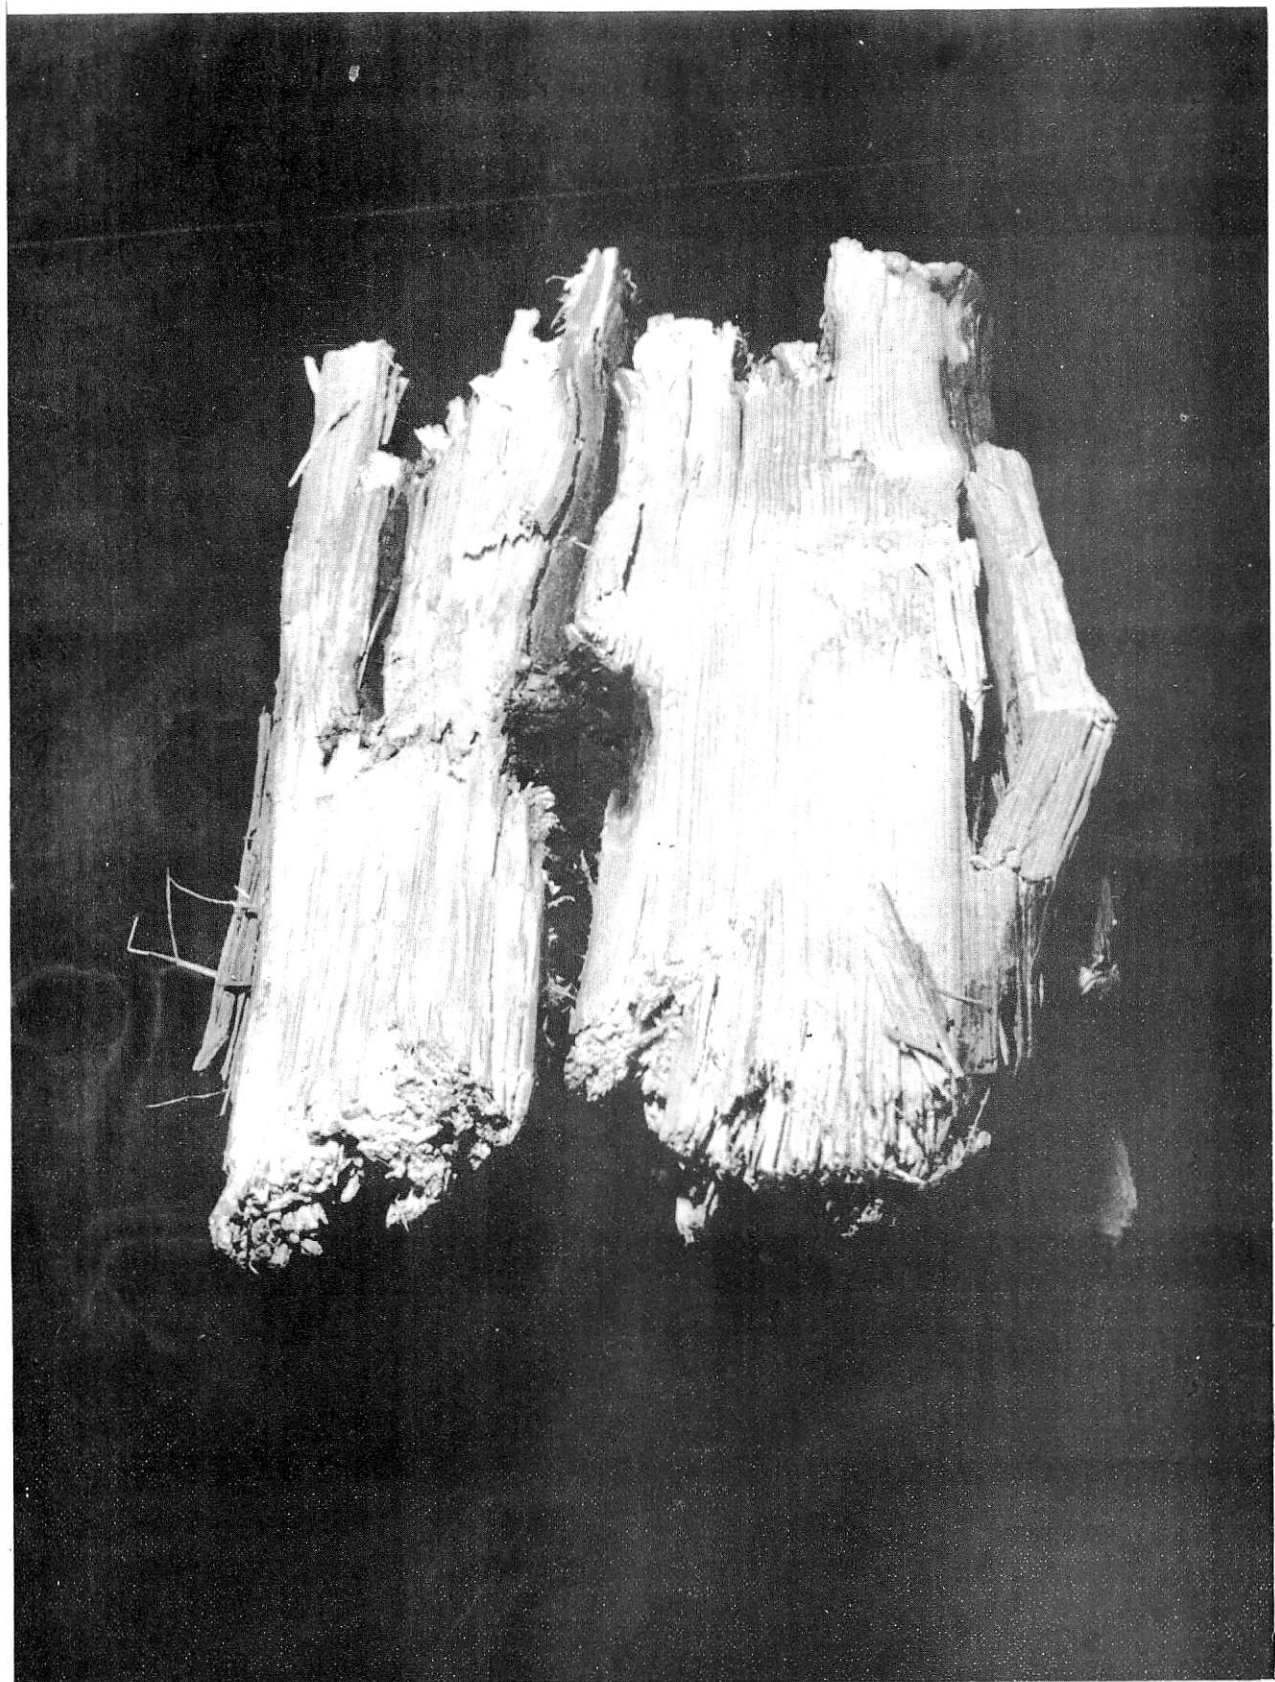
nyare
spikar

Krosszon

Ytterkant av spikhål

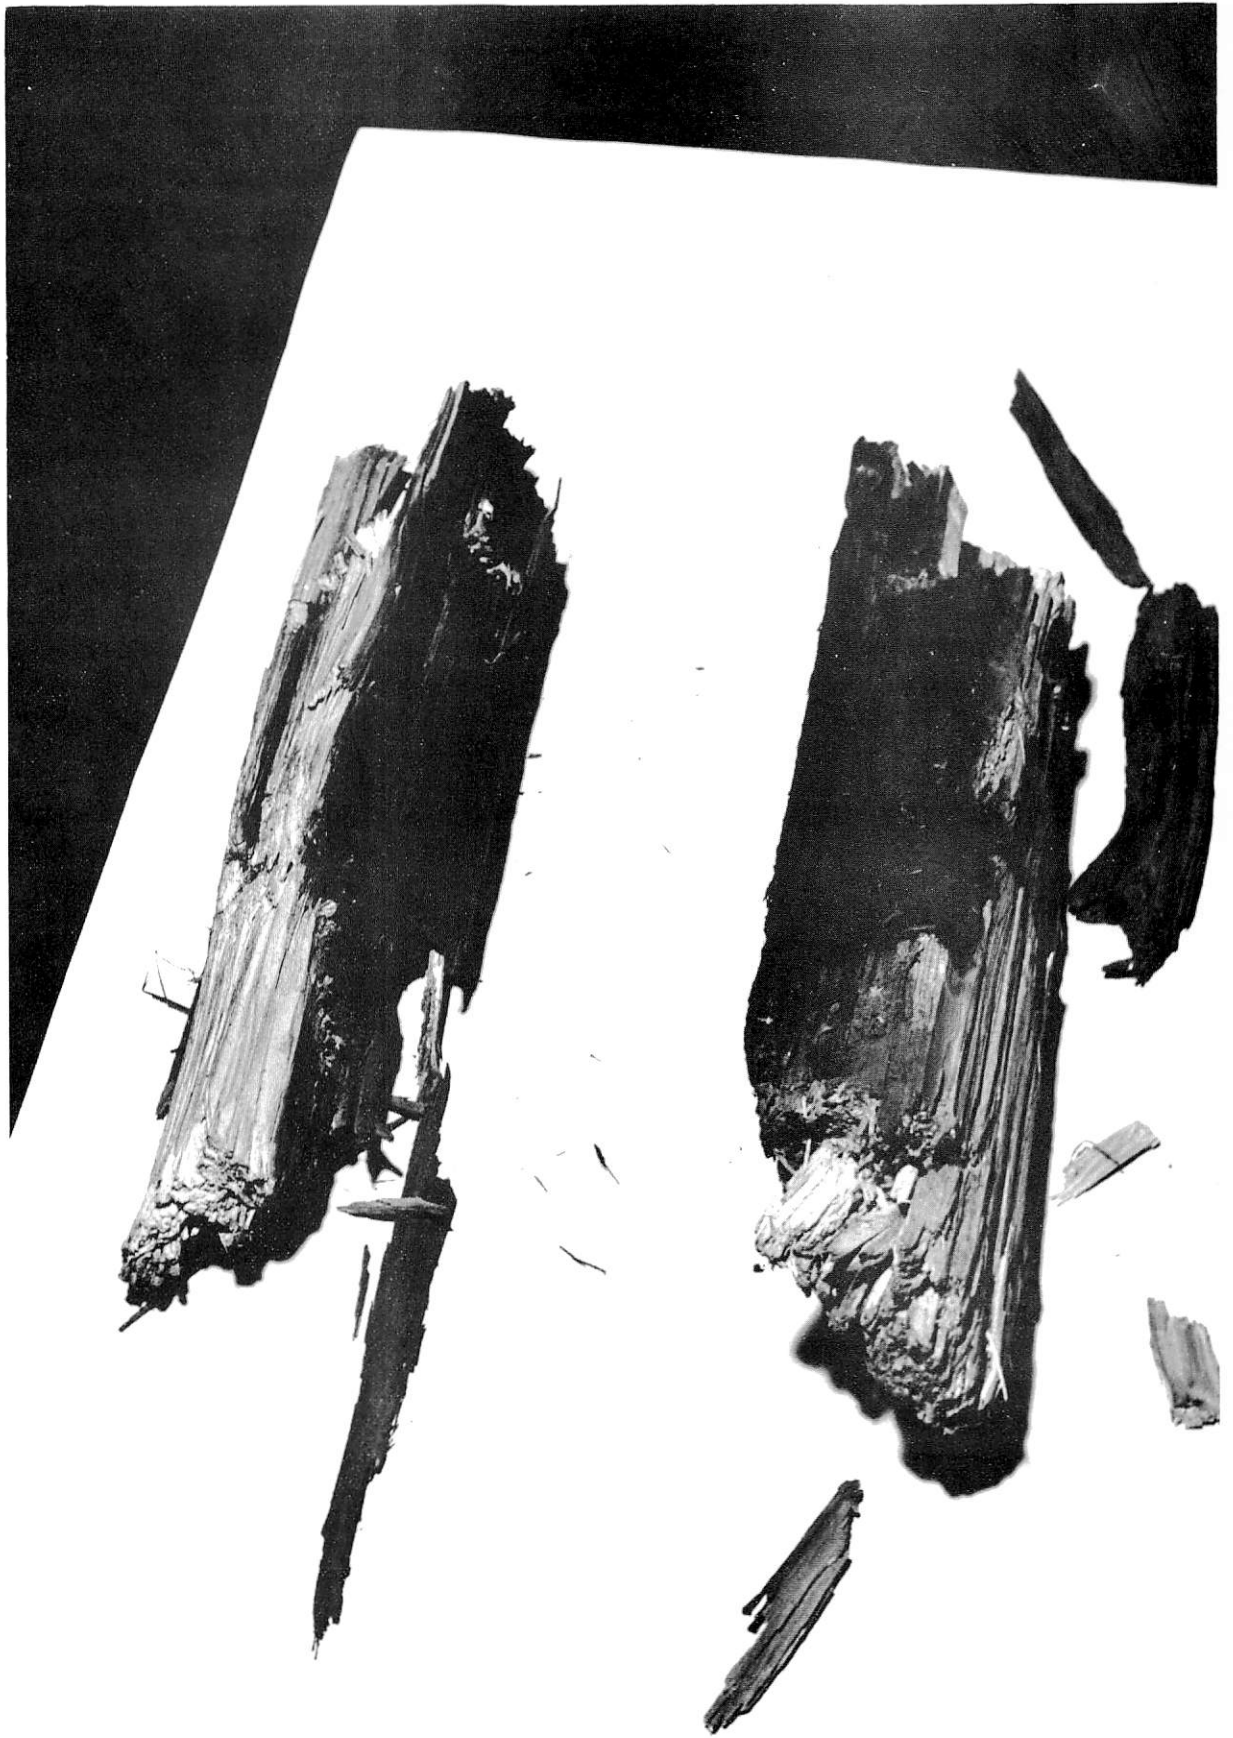
På ytterändan var slipersdelen avhuggen möjligen av hjul, som gått över. Slipersdelen omfattade partiet under underläggsplattan och närmast anslutande ca 10 cm åt vardera sidan.

Dessutom fanns märken efter ytterligare två spikhål av väsentligt mindre dimensioner, ca 15 x 15 mm.
