*Protokoll vid Sveriges Enskilda
Järnvägars Ingeniörsförbunds extra
möte i Stockholm den 15 mars 1930.*

Lämnade *maskiningeniör Höjer* redogörelse för ombyggnaden av Ostkustbanans lok litt A (Bil. 1).

Svetsning av bromsplattor i hjulringar.

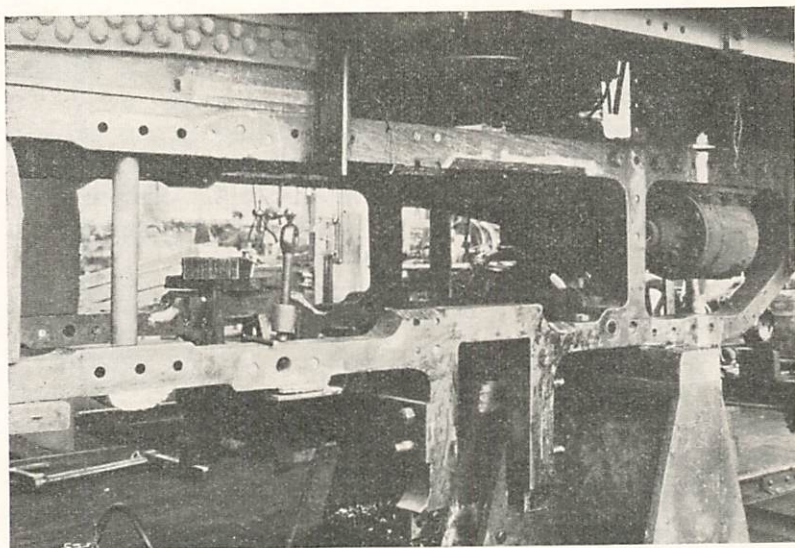
Bild 1.

De nya styrningarna eller som de ofta kallas »hornblocken» götos av stål och bearbetades färdiga före fastsättningen. Upp-till och nedtill förenades de med en balk. Den förra svetsades fast vid ramen och ökade därmed dess tvärsektion; den senare avsåg endast att under svetsningsarbetet förhindra all deformation av arbetsstycket, bild 2. Alla ytor vid svetsfogarna voro kilformade med spetsarna mot varandra, bild 1 och 2. Svetsningen lyckades utmärkt och fogarna visade vid efterföljande

Övriga svetsningsarbeten, som förekommo i samband med ombyggnaden, voro pålägg på några ställen för att förstärka godset vid nyupptagna hål för bromshängen och fjäderlänkar samt pålägg för bindstagen under de nya lagerboxarna, bilderna 1 och 3.

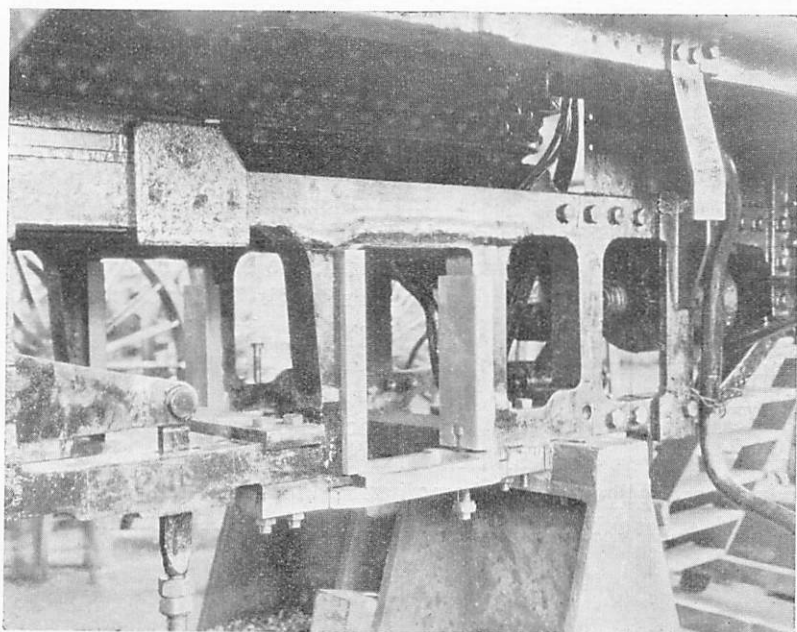
Bild 3.

bearbetning ett alltigenom homogent gods. Sedan svetsningen var utförd, bortskars med gasläga allt överflödigt gods, avputsning ägde rum och sedan kilar och stag uppsatts, hade styrningen i ramverket det utseende, som framgår av bild 3.

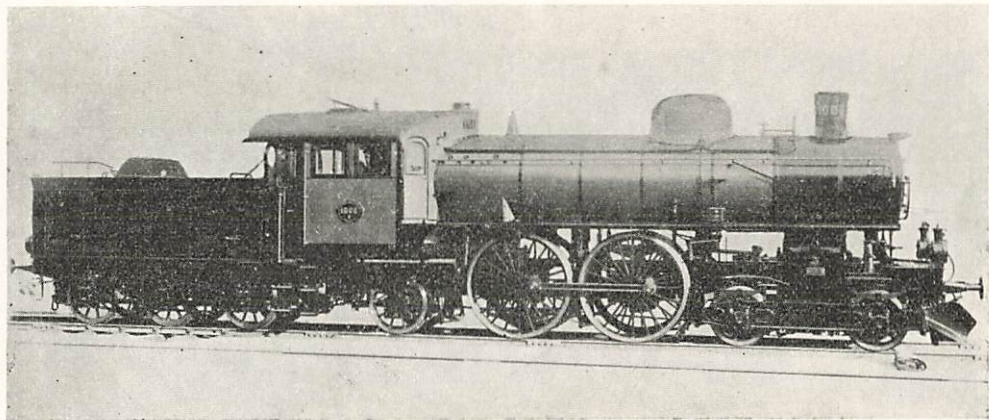
Bild 4.

A-lokomotivens utseende före och efter ombyggnaden framgår av bilderna 4 och 5. Den förra bilden visar lokomotivet med den ursprungligen med lokomotivet levererade L-tendern, vilken av S. J. snart utbyttes mot den å bild 5 visade A-tendern.

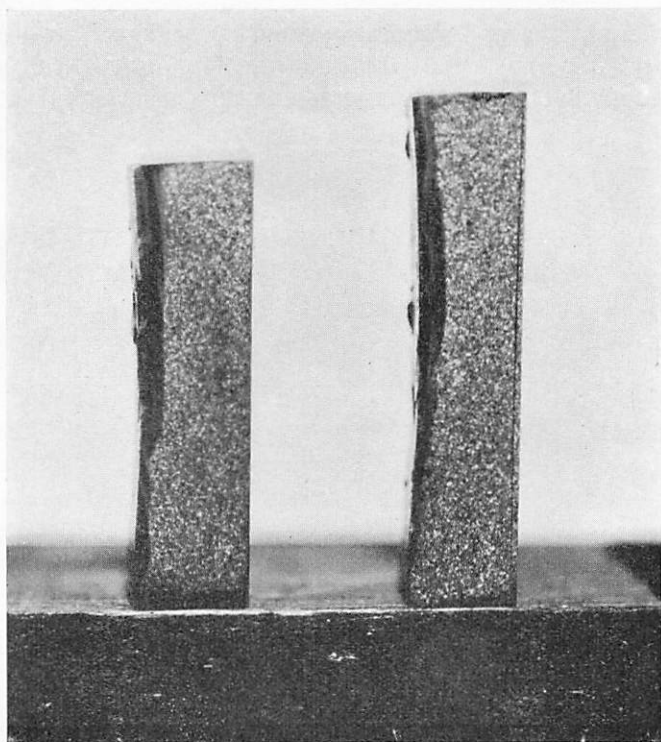
Bild 1.

För att få utrönt svetsningens inverkan på ringmaterialet vände jag mig till chefen för Surahammars bruk, och erbjöd han sig att å bruket låta utföra alla erforderliga undersökningar. Till brukets förfogande ställdes de från lokomotiv nr 8 i förteckningen avtagna hjulringarna. På några av dem kunde, som förut nämnts, de svetsade partierna iakttagas och ur tvenne av dessa ringar urstuckos prov enligt bild 1. Dessa prov pole-

rades och etsades i alkoholisk pikrinsyra. Bilden visar i naturlig storlek utseendet av proven efter etsningen. Ytterst iakttagas ett ljust skikt, som skarpt övergår i ett mycket mörkt lager, som i sin tur mjukt övergår i grundmassans ljusare färg.

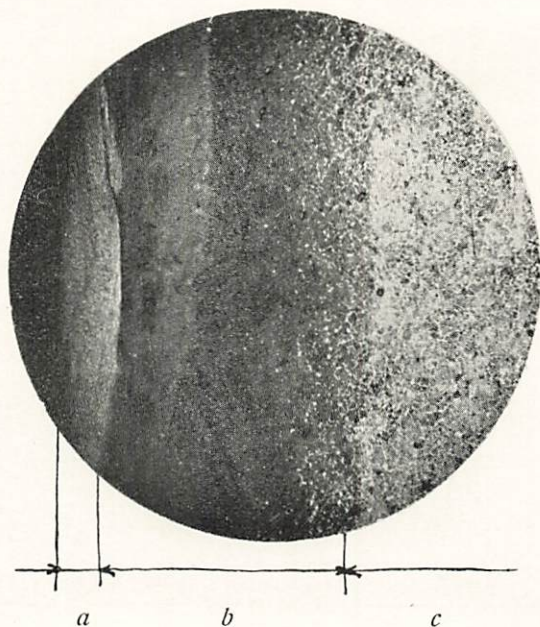
Bild 2.

I bild 2 visas svetsstället i 15 gångers förstoring. Skiktet *a* representerar svetsmaterial, i skiktet *b* har genom svetsningen en förändring i det ursprungliga materialet ägt rum, och *c* representerar material, som ej påverkats av svetsningen. Inom området *b* synes en olikhet i färgningen, förorsakad av en obetydlig förändring av mikrostrukturen. Bilderna 3 — 6 visa i 100 gångers förstoring utseendet av de olika skikten. Bild 3 framställer själva svetsmaterialet samt övergången mellan svets- och ringmaterial, vilken även visas i bild 4. Bild 5 visar ring-

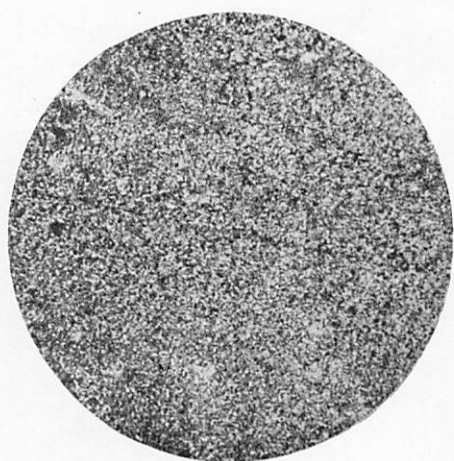
*Bild 5.*

material, som genom svetsningen förändrats, och bild 6 återgiver ringmaterial, som ej förändrats genom svetsningen. Av de följande två bilderna, båda i 1000 gångers förstoring, visar bild 7 det genom svetsningen förändrade ringmaterialet. Strukturen

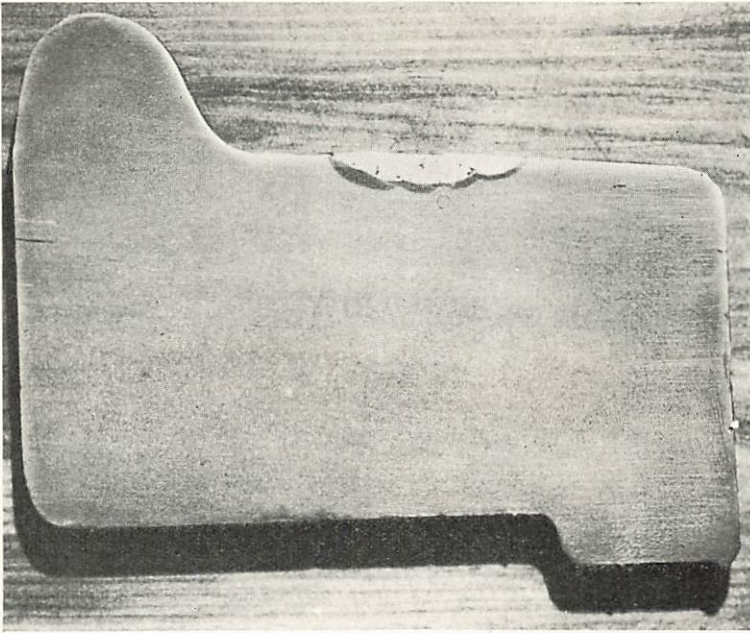
Bild 10.

Vid Surahammar fortsattes emellertid undersökningarna på nyvalsade hjulringar. I banan på en ring nedmejslades en c:a 8 mm:s fördjupning, som sedan igensvetsades elektriskt. Ett etsat snitt genom svetsen visas i bild. 10 och 11, i den förra i något förminskad storlek och i den senare i 1½ gånger förstoring. Den ifyllda svetsmetallen framträder liksom vid föregående undersökning ljus och närmast svetsen har ringmetallen genom ets-

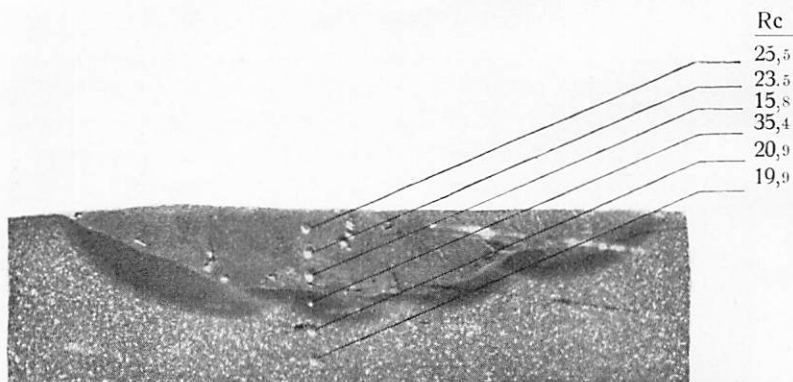
Bild 11.

ningen mörkfärgats. I bild 11 har sektionen hårdhetsprovats enligt Rockwell och hårdhetstalen finnas angivna å bilden. Svetsen har sin största hårdhet närmast ytan, och den mörkfärgade zonen visar en kraftig hårdhetsstegring.

Svetsens relativt stora hårdhet beror på, att metallen upp-
tager kväve från ljusbågen. Den del av svetsen, som ligger
djupast, är mjukare än ytan, bild 11, beroende på att vid
svetsningen av de övre lagren uppvärmas de undre, varvid en
sänkning av kvävehalten inträder medförande hårdhetsminsk-
ning. Det oförändrade ringmaterialet har en avsevärd tånjbarhet,
svetsen däremot har en mycket låg sådan.

Surahammars bruk förklarade, att de nya undersökningarna ej givit anledning till ändring av de uttalanden, de gjort i samband med föregående prov och för vilka jag förut redogjort. Till skillnad mot svetsen i bild 11 äro emellertid svetsarna i bilderna 12 och 13 mycket mjuka närmast ytan, och hårdheten växer mot djupet. Den härdade zonen visar en betydande hårdhetsstegring. Att svetsarna i detta fall äro mjukare mot ytan kan möjligen ha sin grund i det kolfattigare material, som använts i elektroderna.

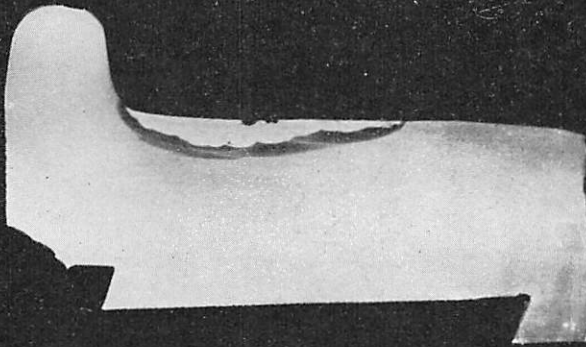
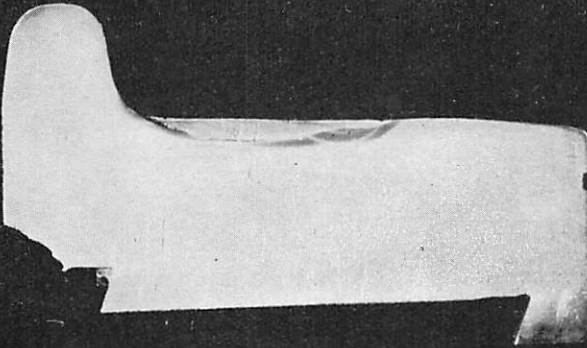
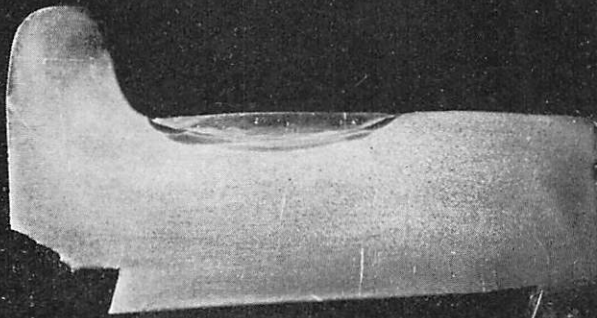
*Bild 12.*

och Motala verkstad, vilka företag välvilligt åtagit sig utföra dessa undersökningar. Huru svetsarna utförts meddelades icke. De etsade provstyckena visas i bild. 12 och 13.

Som av bild. 12 och 14 framgår förefinnes i den härdade zonen mörkare och ljusare etsande partier, vilka tydligen stå i samband med påläggningen av svetsmaterialet. En undersökning av hårdhetsgraden i dessa partier visade följande rockwellhårdheter:

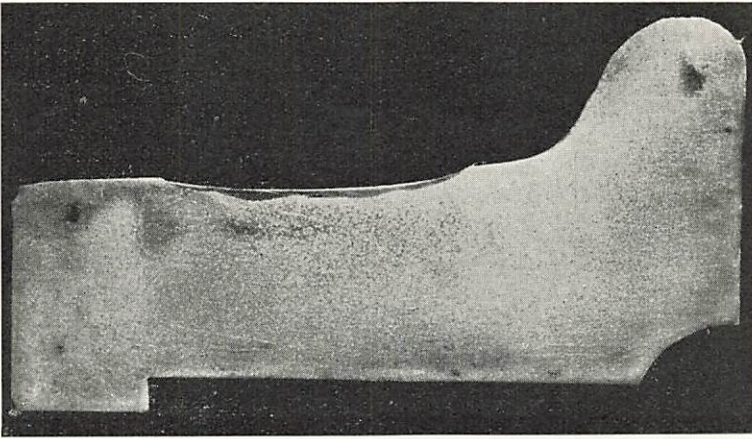
Bild 20.

medelst svetsning lagade bromsplattor ett tvärsnitt genom en ring med bromsplatta (icke svetsad), finner man, att ringmaterialet närmast under bromsplattans yta efter etsningen framträder som en mörk rand, vid föreliggande provstycke sträckande sig 2 à 3 mm djupt in i ringen, bild 20. I bild 21 återgives i sex gångers förstoring, dels det oförändrade ringmaterialet och dels det genom »släpslaget» strukturförändrade ringmaterialet. Bild 22 visar i 100 gångers förstoring det oförändrade ring-

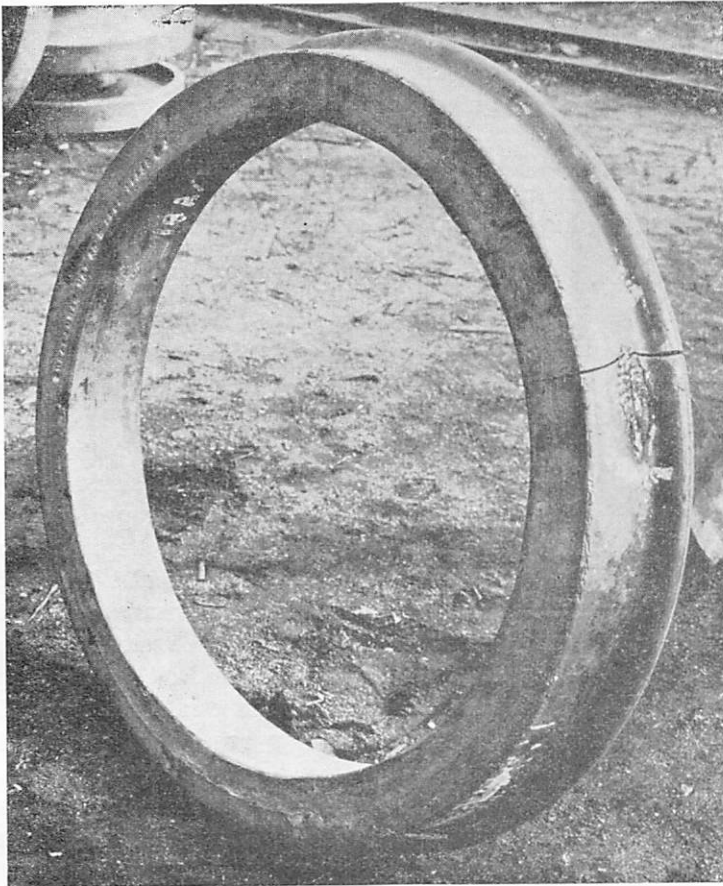
Bild 24.

En svetsad och hejad ring visas i bild 24. Resultatet av hejningen är tillsynes icke uppmuntrande. Men är det ändå i verkligheten så nedslående? Säger det, att dessa svetsade hjulringar äro oanvändbara för sitt ändamål? Slagprovet i sin nuvarande form återgiver endast de allt mera stegrade krav, som under tidernas lopp uppställts — med vilken rätt lämnar jag åsido — på ett homogent ringmaterial och bevisar *intet* beträffande ringens erforderliga hållbarhet, där den sitter på hjulstommen. Vad finnes för ett rimligt samband mellan kravet på upp till 29000 mkg:s slagarbete på en diametralt mot slagstället på ett fast underlag fritt uppställd ring och det slagarbete, för vilket en å en styv hjulstomme längs hela sin omkrets fast sittande hjulring utsättes, då hjulet rullar på skenorna? Slagprovet bör enligt mitt förmenande icke anses såsom en garanti på materialet, det är en kontroll och en överdriven sådan. Slagprovet under hejaren säger endast, att materialet är så behandlat, att det på så gott som vilket sätt som helst kan mekaniskt miss-handlas, men det säger icke, om ett material, då det användes till hjulringar, som sitta fast på en hjulstomme, är obrukbart till detta ändamål. De praktiska resultat, som uppnåtts med de svetsningar, för vilka i det föregående redogjorts, och efter vilkas utförande 50 hjulringar genomlupit sammanlagt 2454606

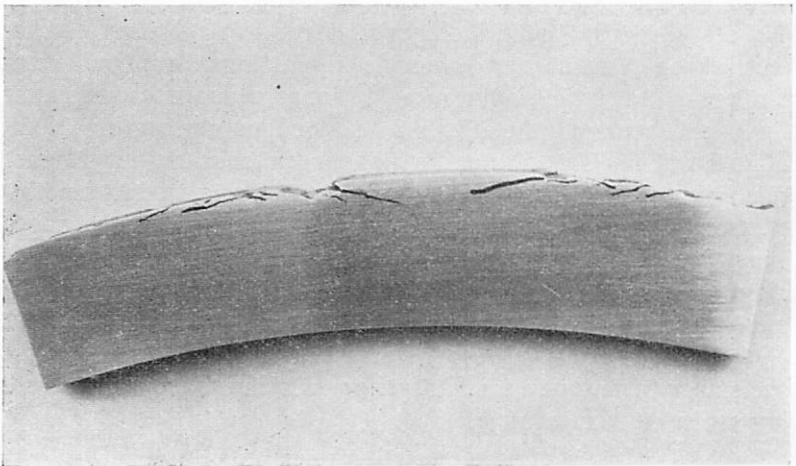
Bild 25.

I inledningen till sitt föredrag delar maskiningeniör Höjer upp de fel, som understundom uppträda i ytan på hjulringar, i 4 olika grupper. Av dessa fel äro bromsplattor samt vissa lokala avnötningar på lokringar fullt klarlagda. Däremot torde det vara ytterst svårt att avgöra anledningen till de ytfel, som hava den karaktär, som framgår av bild 25. Enligt ingeniör Höjers

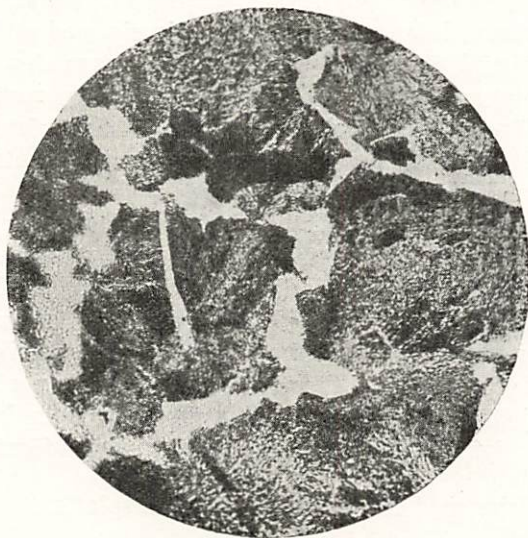
Bild 26. Denna bild visar den oförändrade strukturen. Det ljusa nätverket utgöres av rent järn. Den mörka beståndsdel är uppbyggd av lameller av rent järn och järnkarbid (Fe_3C). Upphettas detta material till c:a 740° upplöses järnkarbiden. Får materialet långsamt avsvalna utfaller den igen. Sker däremot avkyllningen hastigt hinner ej karbiden utfalla ordentligt och en strukturförändring inträder. Materialet blir därigenom hårdare.

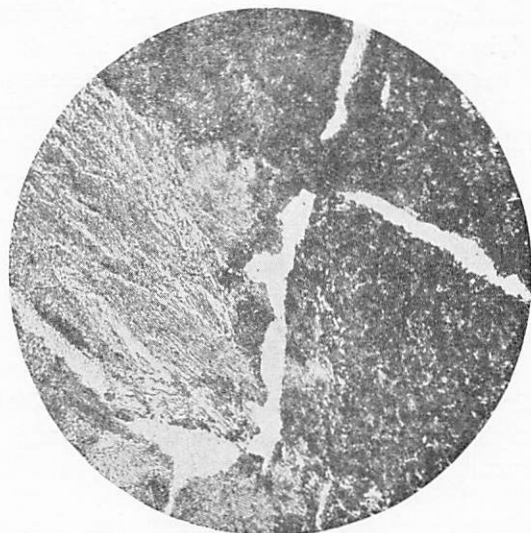
- Bild 27. Här synes strukturförändringen börja. Till vänster oförändrat, till höger strukturförändrat material. Temperaturen har således här varit c:a 740° .
- Bild 28. Denna bild visar huru det rena järnet mer och mer upplösts under uppvärmningen och att det åter delvis utfallit under avkylningen i ett mycket fint nätverk.

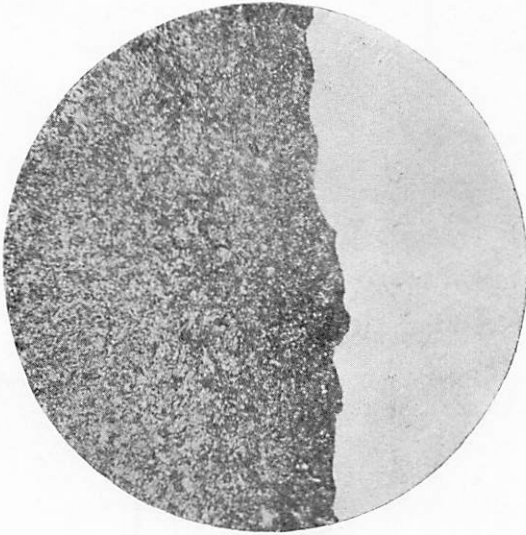
Bild 29. Ytskiktet. Allt rent järn har varit upplöst och har delvis ånyo utfallit bildande ett fint nätverk. Materialet är här finkornigt vilket må speciellt betonas.

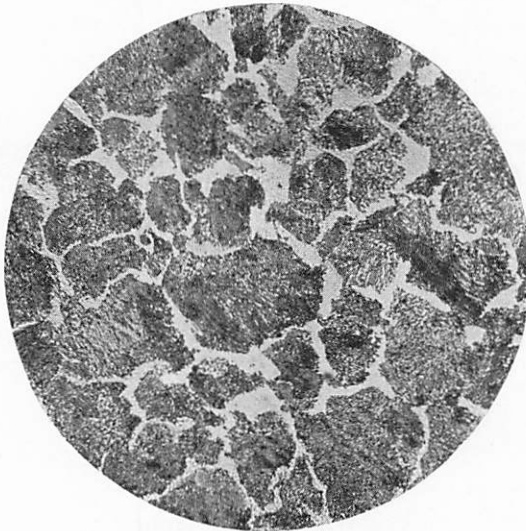
Bild 30. Här synes den ursprungliga strukturen.

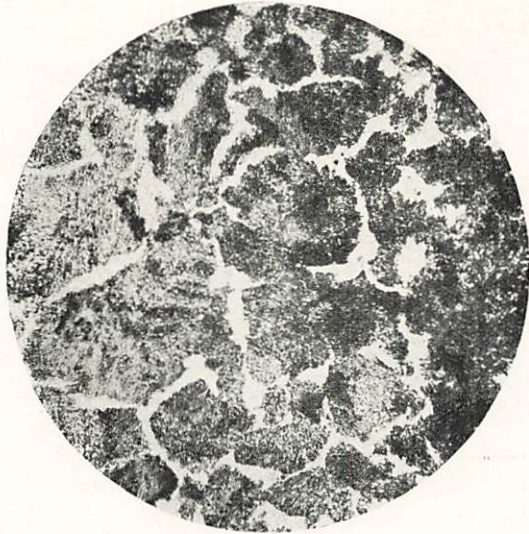
Bild 31. Denna bild visar övergången mellan ursprungligt och strukturförändrat material.

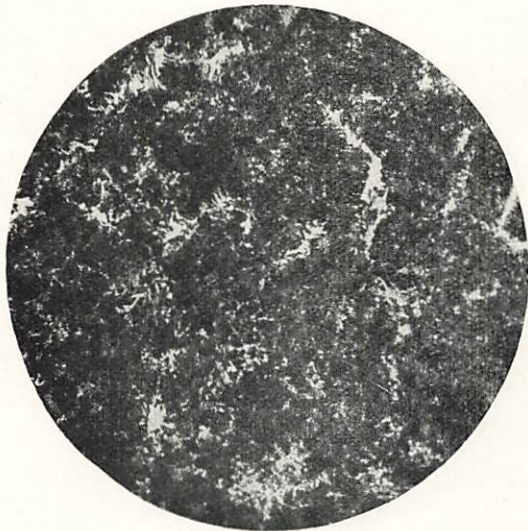
Bild 32. Det rena järnet har upplösts mer och mer.

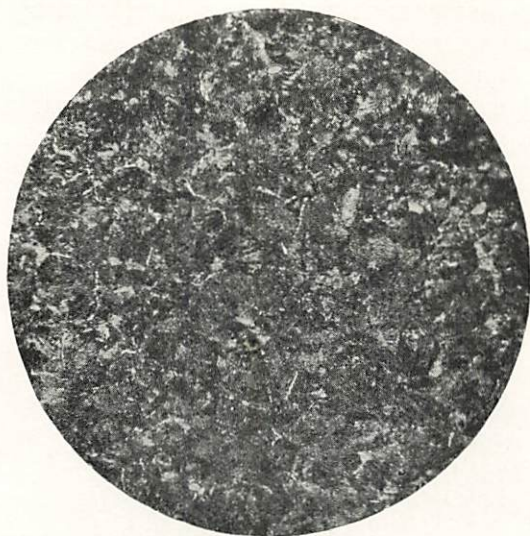
Bild 33. Här har det rena järnet fullständigt upplösts och vid avkylningen delvis utfallit i de nybildade korngränserna.

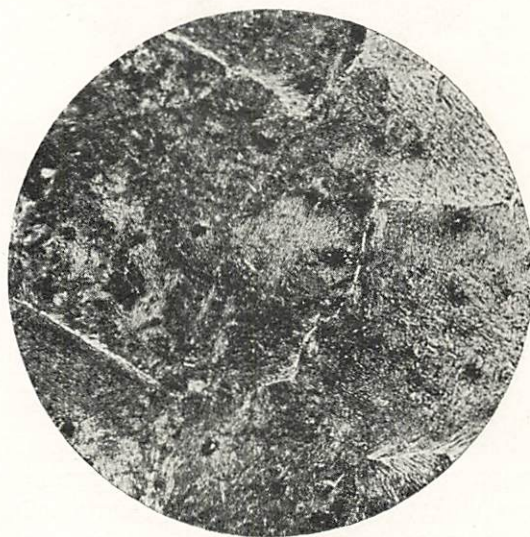
Bild 34. Gränsen mellan svets- och ringmetall. Det rena järnet har utfallit i ett mycket tunt nätverk, som är synnerligen grovkornigt. Detta visar att här har temperaturen på ringmaterialet varit mycket hög (över 1000 °) varigenom detta blivit grovkornigt. Metallen har därigenom blivit hård och spröd.

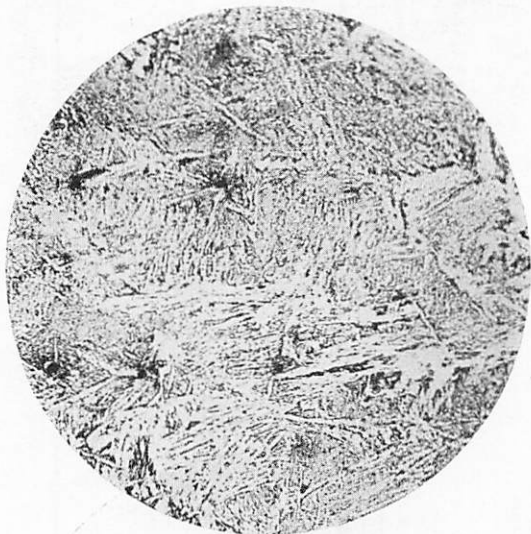
Bild 35. Svetsmaterialet har den struktur som utmärker ett material (med c:a 0,20 % C), som hastigt stelnar.

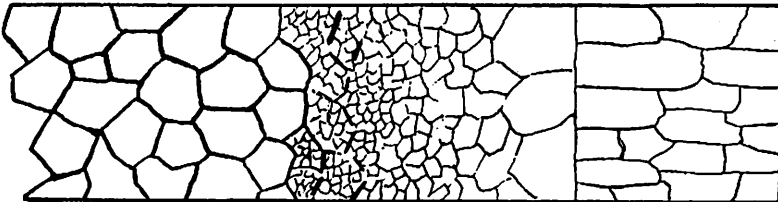
Bild 36. Jag har här gjort en schematisk framställning av kornstorleksändringen i bromsplattan (överst) och i svetsen (underst). Av figuren framgår hur det utsprungliga kornet utplånas och övergår i ett finare, som växer mot ytan. Under svetsen har upphettningen varit så stark att ett mycket grovt korn erhållits. Materialet under svetsen är således mycket sprött, vilket ej är fallet med materialet i bromsplattan.

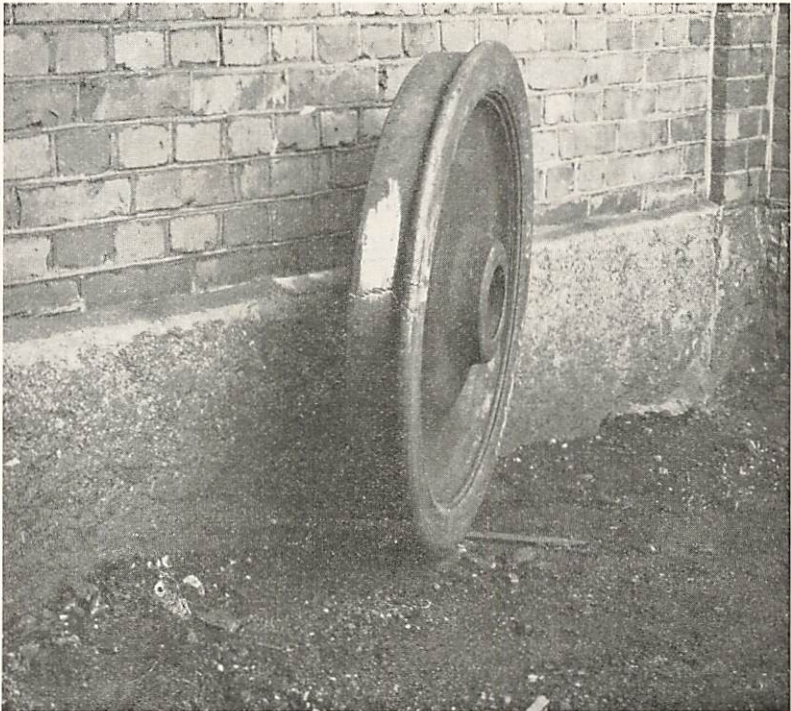
Bild 37.

Hejningsförsök hava även gjorts på ringar, som varit påkrympta stommarna. Då svetsstället placerades i höjd med navet, tålde hjulet ett avsevärt antal slag. I ett annat fall, då svetsstället träffades av hejarkulan, brast ringen i första slaget. Den brustna ringen visas av bild 37.

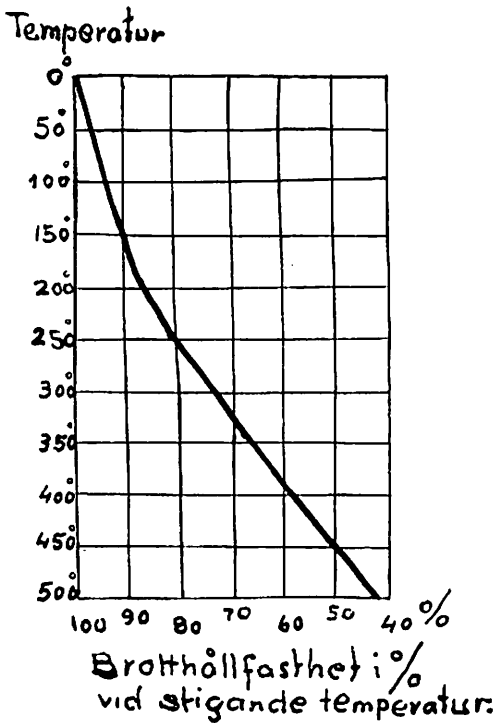
Fig. 1.

Koppoxidulen bildas, då kopparn är i smält tillstånd, och kan ej iakttagas med blotta ögat, men observeras vid tillräcklig förstoring i form av små punkter, inmängda i metallen. Ju större mängd kopparoxidul som finns i kopparn, desto sprödare och porösare är metallen och desto mindre hållfastheten. Kopparoxidulen är således en farlig fiende vid kopparsvetsning, vars närvaro måste hindras. Kopporns hållfasthet avtager snabbt med stigande temperatur. I normalt tillstånd har kopparn en hållfasthet av uppemot 25 kg pr kvmm. Vid en temperatur av 500 gr. har hållfastheten minskats till c:a 10 kg/kvmm. Se fig. 1.

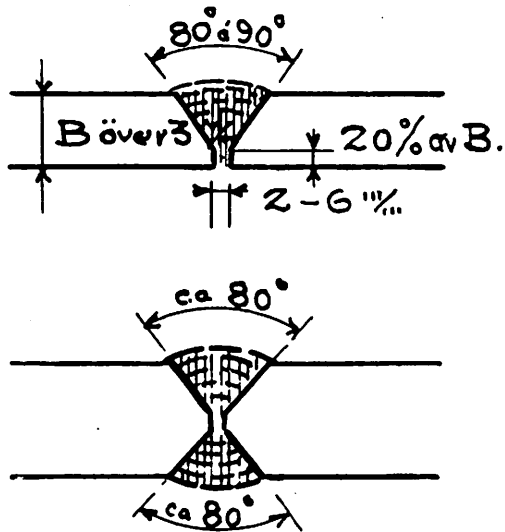
Fig. 2.

Vad man har att iakttaga vid svetsningens utförande. Skall svetsningen ske från en sida avfasas plåtkanterna enl. fig. 2, så att en 80° à 90° vinkel bildas av sidorna i svetsningsrännan. Man låter därvid icke de hopgående plåtspetsarna bli skarpa utan bibehålla en viss tjocklek, c:a $1/5$ av plåttjockleken, så att en överhettning av själva kanten förhindras. Vid svetsning från bägge sidor avfasas plåtarna, så att en x-formad ränna erhålles, varvid sidorna i rännan bildar 80° vinkel med varandra.

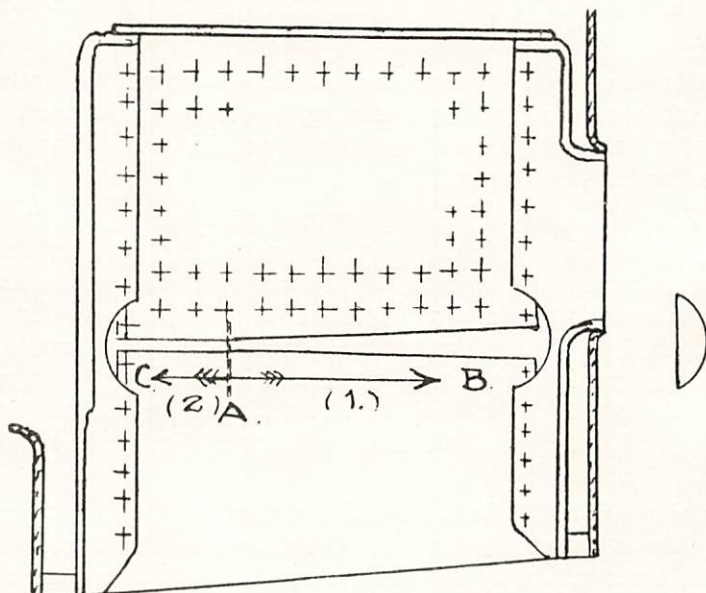
Fig. 3.

Vid en dylik reparation, se fig. 3, utskäres först ur tub- och bakgavelplåtens flänsar i skarvens riktning halvmånformade plåtstycken. Skarvplåten i sidan avpassas så, att öppningen av plåtkanten vid A till B ökas från 5 till 15 m/m samt är från A till C 5 m/m. Sedan kanterna avfasats börjar svetsningen vid A, fortgår till C, varefter svetssträckan A—B utföres. Sedan insvetsas de halvmånformade plåtstyckena i tub- och bak-

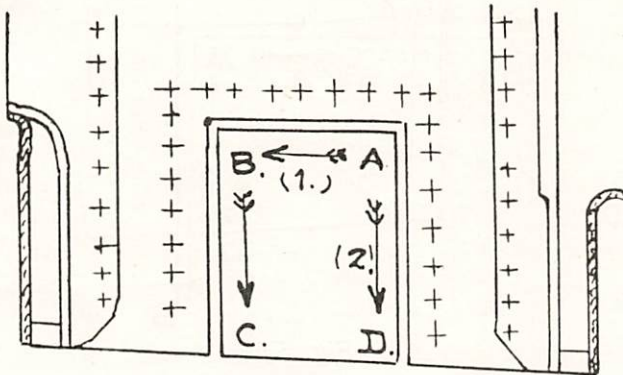
Fig. 4.

gavelplåtens flänsar. Vid mindre skador å sidoplåtarna kan ifrågakomma att lappar ofta behöva insättas mitt i sidoplåten eller den bakgaveln närmast belägna delen. Sedan skarvplåten i ett dylikt fall — fig. 4 — inpassats i sidoplåten och erforderligt spelrum mellan plåtkanterna blivit tillgodosett och de närmast svetsen befintliga stagbultarna borttagits, börjar svetsningen vid A i riktning mot B, därefter från A till D och slutligen från B till C.

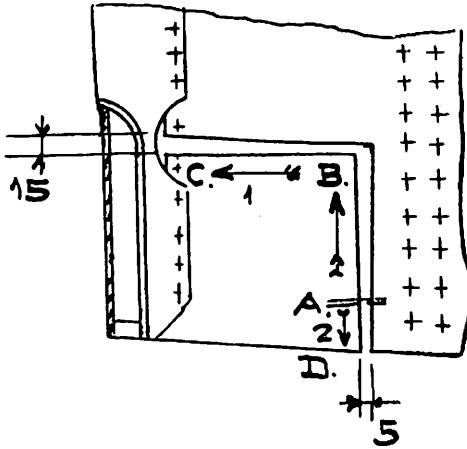
Fig. 5.

Skall skarvplåten insättas i sidoplåt intill bakgaveln — fig. 5 — inpassas plåten så, att det erforderliga spelrummet mellan plåtkanterna från A till B ökas från 5 till 12 m/m, från B till C från 12 till 15 m/m. Från A till D är 5 m/m avstånd. Svetsningen utföres sedan enligt å bilden angiven ordning.

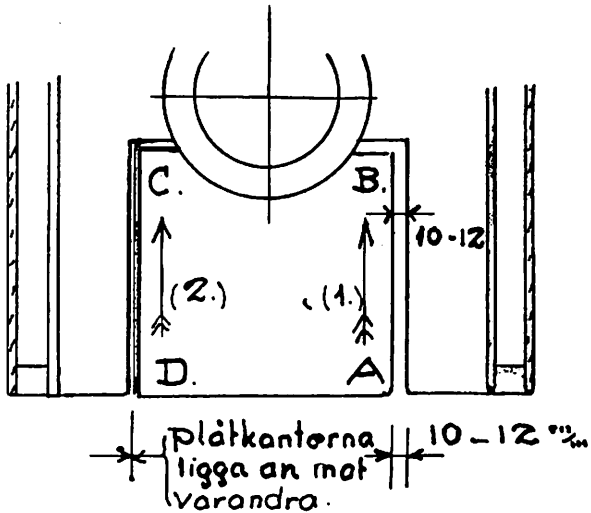
Fig. 6.

För att avhjälpa de skador, som kunna uppstå i bakgavelplåten under eldstadshålet, insätter man en plåt under eldöppningen enligt fig. 6. Sedan skarvplåten inpassats, börjar svetsningen vid A och går till B, därefter från D till C. Mellanrummet mellan plåtarna skall vid sidan AB vara 10—12 m/m, då plåtkanterna efter sidan CD ligga an mot varandra. För att få en god svets är här tillrådligt att använda anliggningsjärn med mellanliggande kopparstrimla.

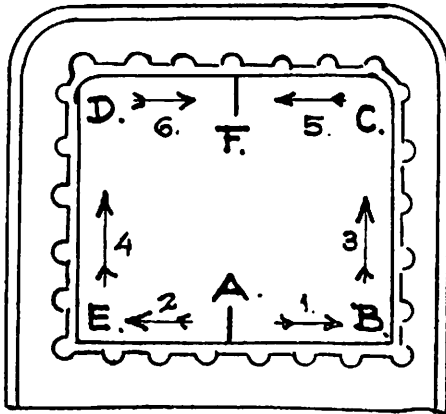
Fig. 7.

reparation, och man vid tubinsättningen anser sig ha anledning befara otätethet hos tuberna. Insvetsning av en dylik skarvplåt utföres på följande sätt (fig. 7): sedan en mall tagits av den gamla tubplåtens överdel, utmejslas denna efter de yttersta

tubraderna. Den nya överdelen göres fix och färdig, tubhålen utborras med undantag av de yttersta hålen, vilka först borraras, sedan svetsningen är utförd. Svetskanterna avfasas x-formigt. Sedan skarvplåten insatts, utföres svetsningen av tvenne svetsare, svetsande från plåtens bägge sidor från A — B, A — E, B — C, E — D, C — F och D — F.

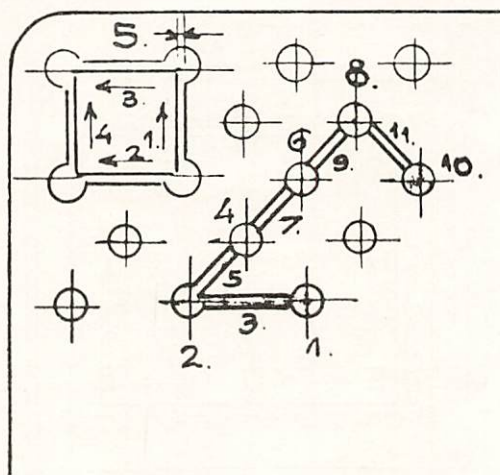
Fig. 8.

Behöver endast en mindre del av tubplåten utbytas, fig. 8, insvetsas motsvarande mindre skarvplåt eller också, om så är lämpligare, svetsas stegen mellan tubhålen. Vid insvetsning av hörnlappar i tubplåten utföres erforderlig borrhning först sedan skarvplåten är fastsvetsad.

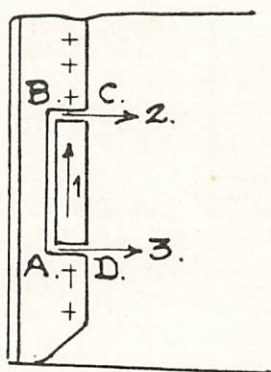
Fig. 9.

Äro diktkanterna alltför hårt brända utmejslas erforderligt stort stycke av kanten, fig. 9, varefter nytt gods insvetsas. Sedan svetsen är färdig uppborras erforderliga hål för de nitskruvar, vilka skola ersätta nitarna. Avståndet mellan svetskanterna tages lika överallt, c:a 5 m/m.

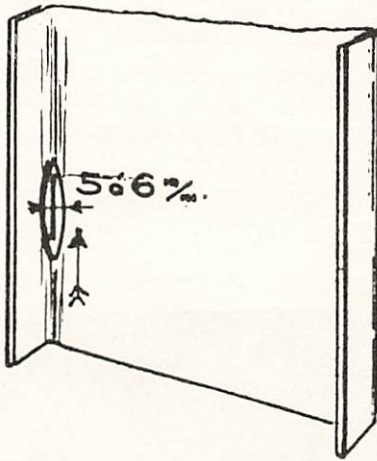
Fig. 10.

Ett ofta förekommande arbete är svetsning av bräckor i eldstadstubplåtarnas bockningar, fig. 10. Dessa bräckor uppträda kanske vanligast i tubplåtens bockning mot taket och svetsas bäst från bägge sidor, sedan man uttagit erforderligt antal tuber ur pannan.

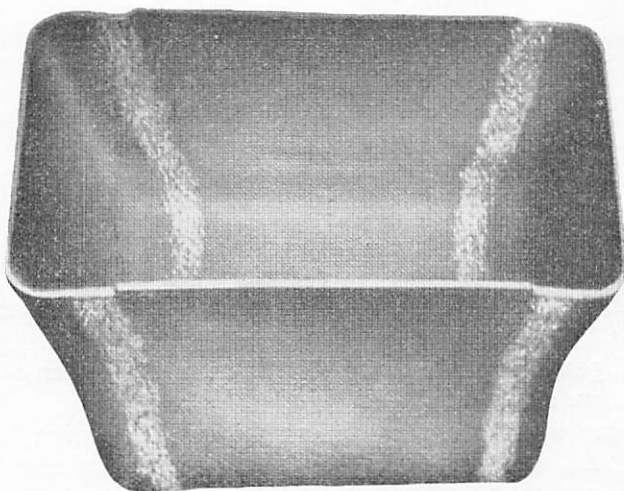
Fig. 11.

Nya koppareldstäder ha som nämnts å senare tid utförts medelst svetsning, fig. 11. Plåtarna tillverkas från början med hänsyn härtill, så att flänsarna till tub- och bakgavelplåtar stöta samman med mantelplåtens sidokanter. Samtliga svetskanter avfasas X-formigt, då svetsningen sker från bägge sidor. Sedan eldstadens plåtar hopfästas med fästjärn och erforderligt mellanrum mellan plåtkanterna erhållits, svetsas först mantelplåt och tubplåt tillsammans, varefter samma procedur upprepas med bakgavelplåten. Priset på en nitad eller en svetsad eldstad torde ungefär vara detsamma.
