SVERIGES ENSKILDA JÄRNVÄGARS INGENIÖRSFÖRBUND

MEDDELANDE N:o 123. 1931.

BERÄTTELSE
till ordinarie mötet 1931 från
Maskinavdelningens
rapportör.

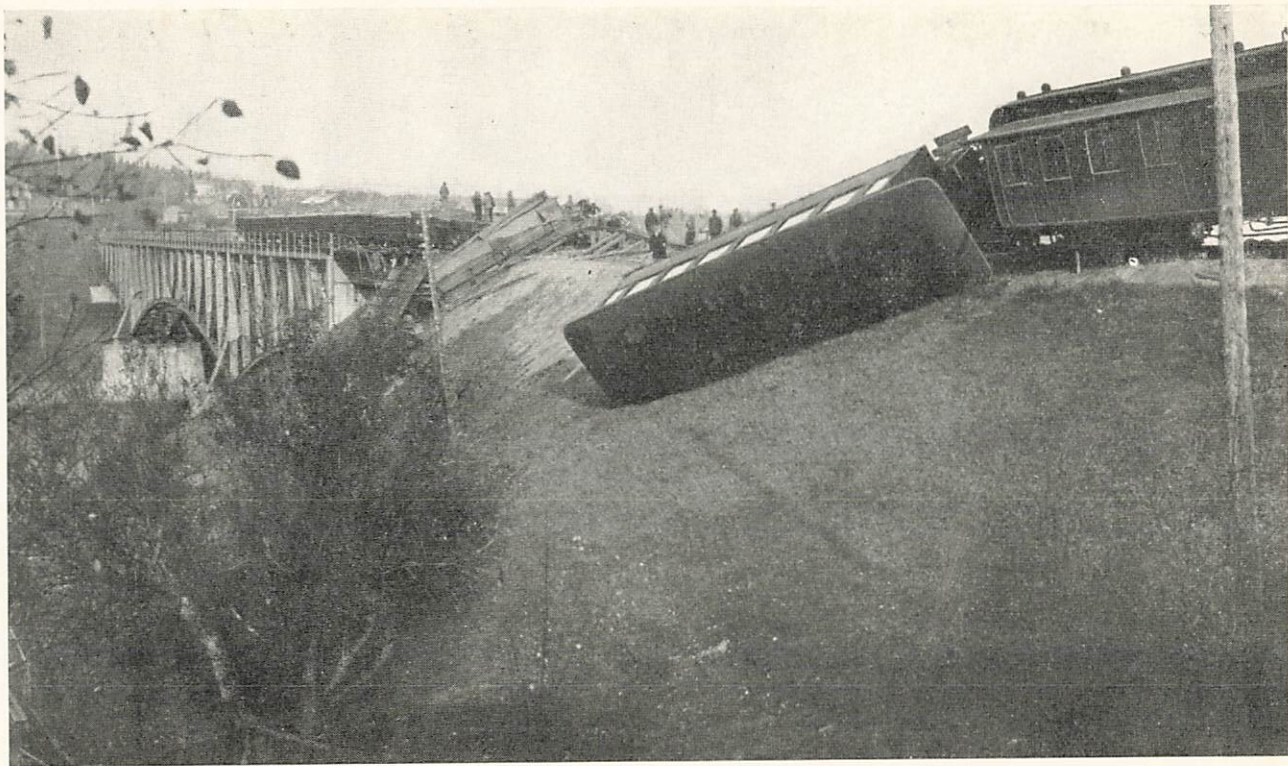
Bild 2.

Bilderna 1-4 visa platsen och läget för de urspårade vagnarna. Som synes har C3 vagnen blivit utsatt för en synnerligen omild behandling, men det oaktat visar *bild 2*, att samtliga fönsterrutor å översidan voro hela. Å undersidan hade endast en del av rutorna tryckts in av tuvor och stenar i banvallen. Inredningen var obetydligt skadad. Icke en enda soffa eller mellanvägg var rubbad ur sitt läge och endast fyra dricksglas och två karaffinproppar voro sönderslagna. Gaveldörrarna hängde med gångjärnen uppåt och kunde stängas och öppnas som om de nyss varit inpassade. Icke på något ställe spände dörrarna mot dörrposterna. Det anförda visar, att vagnskorgen icke lidit den minsta deformation, om man undantager ett par

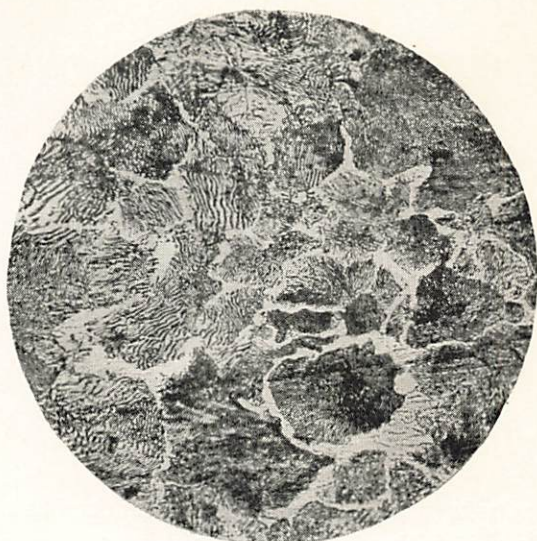
Foto 5.

Foto 5 visar den ursprungliga strukturen (lamelläer perlit med ferritnätverk).

Av denna bild synes, att ringens ytterkontur är oförändrad med flagan liggande ovanpå ringens bana, samt att ringmaterialet under flagan undergått en strukturförändring. Denna strukturförändring visas schematiskt av diagrammet å sid. 53 samt av fotos 5—8 i 300 gångers förstoring.
