SVERIGES ENSKILDA JÄRNVÄGARS INGENIÖRSFÖRBUND

MEDDELANDE N:o 185. 1941.

BERÄTTELSE

från banavdelningens rapportör
för år 1941

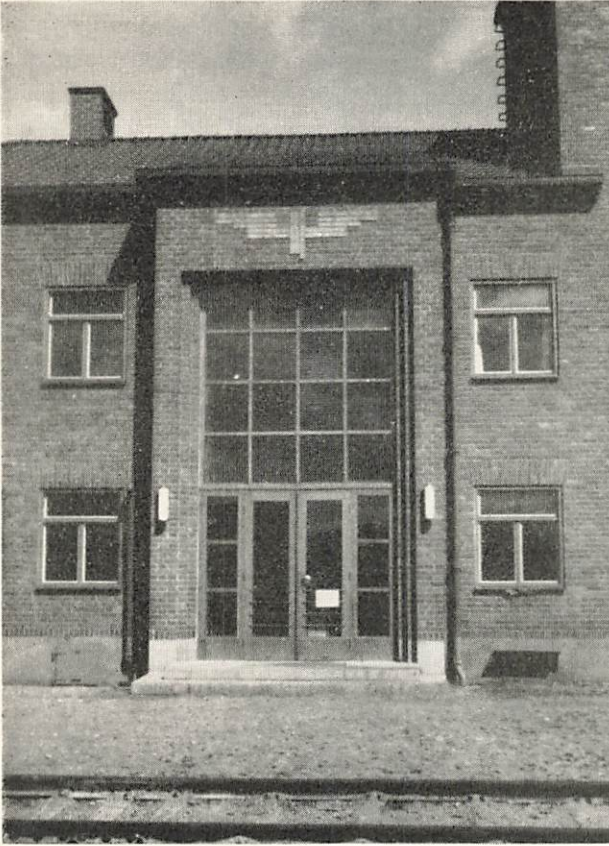
Fig. 11. Personalbyggnaden. Portal med stiliserat järnvägseblem i gult tegel mot mörkrött fasadtegel.

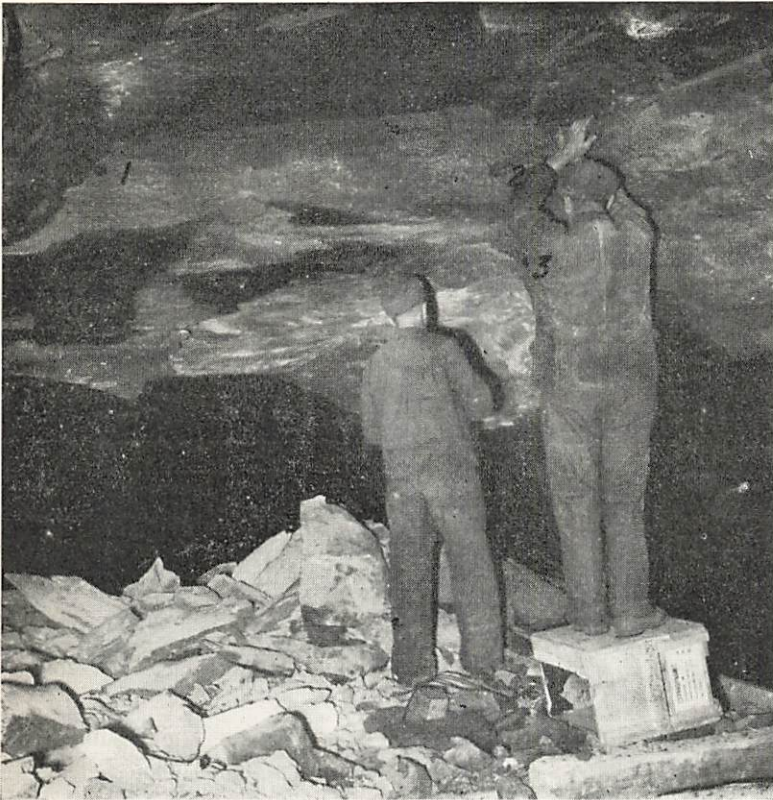
Fig 4. Laddning av borrhålen för sprängning.

gas, samt en tredje snett nedanför de båda andra enligt figur 4. Placeringen av detta senare borrhål har dikterats av de snett liggande »slagen» i berget.

Varje borrhål laddas med ca $1\frac{1}{2}$ kg dynamit, samt tändes med krutstubin ett för ett i den ordning siffrorna på figuren angiva. Därefter vidtager rensning i tunneltaket (fig. 7) samt sönderkilning av större stycken på vagnarna. Fullastade vagnar föras nu med hjälp av lokomotorn (fig. 8) ur tunneln till stenkrossen, där de påföljande morgon omhändertagas av stenkrossarlaget, som arbetar på dagarna.

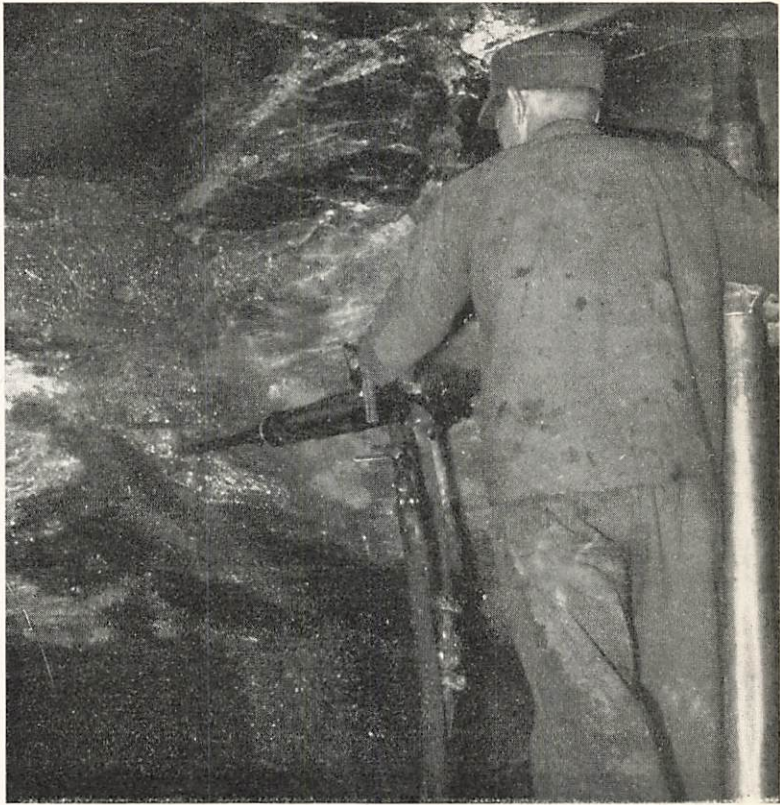
Fig. 5. Borrning med pelarborrmaskin.

Borrningen tillgår så att man placerar en »liggare» om c:a 2,5 m djup vid vardera sidan av den sektion, som skall utta-

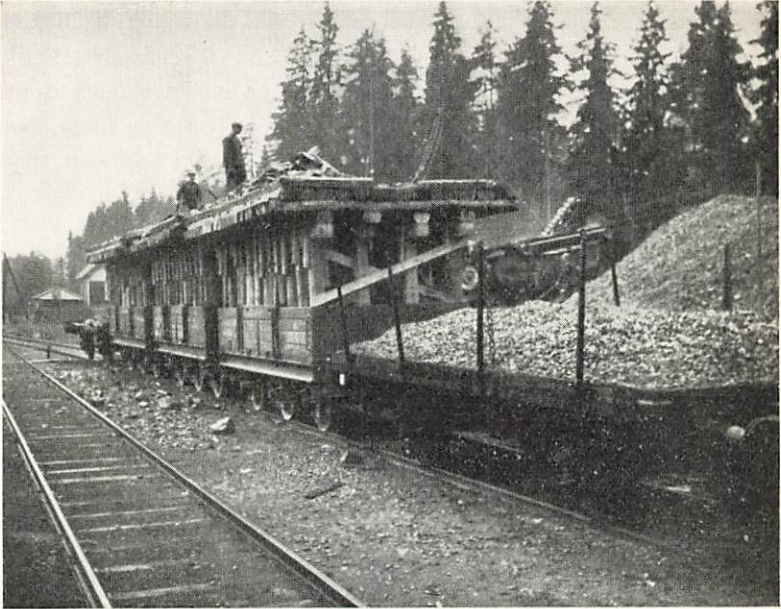
Fig. 9. De påbyggda stenvagnarna vid krossverket.

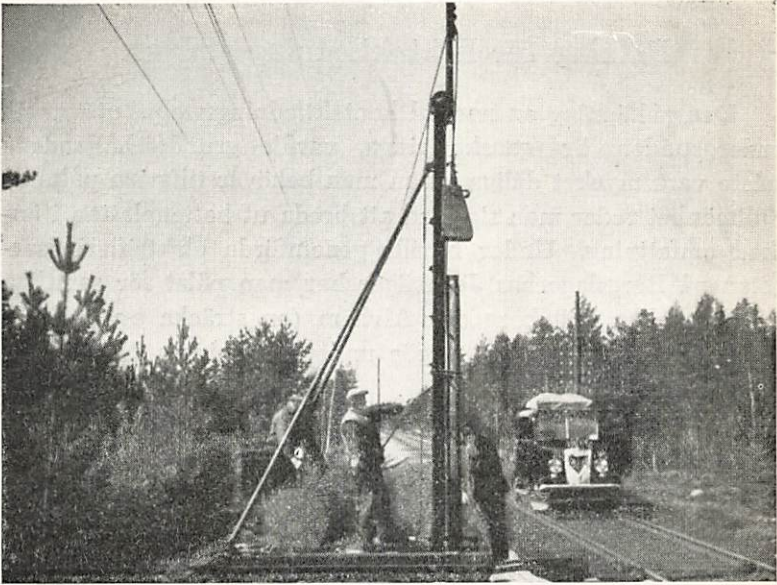
Fig. 1. Pålkran för pålning under kontaktledningsstolpar.

Nämnda pålkran är, som framgår av fig. 1, sammansatt av [-balkar med 2½" rör såsom avstyvning för ståndaren. Under-

redet är försett med fyra stycken flänsbärande hjul för transport längs spåret, samt vinkelrätt däremot fyra stycken mindre hjul av samma typ, som användas på decauvillevagnar. Ståndaren består av två sammanbultade [-järn, vilkas utåt vända flänsar tjänstgöra såsom gejder. Hejaren väger 400 kg. Spelet är ett mindre friktionsspel av Tornborg & Lundbergs tillverkning samt slutligen motorn en Bernhardmotor om 5 hkr.

När pålning för en stolpe skall igångsättas utläggas vinkelrätt mot spåret två på fyrkantvirke fastspikade decauvilleräler på sätt, som framgår av fig. 2. Över spåret placerar man sedan ett par decauvillerälsbitar, vars ändar tryckas stumt mot de redan utlagda rälererna. Pålkranen upplyftes med hjälp av en liten domkraft med stor utväxling samt nedsänkes därefter på de tvärgående rälererna, varefter den rullas i läge för pålningen.
