STOCKHOLMS SPÅRVÄGARS BUSSGARAGE. ERFARENHETER FRÅN TVÅ ÅRS DRIFT.

Föredrag av ingenjör *Thor Lange*,
Stockholms spårvägar.

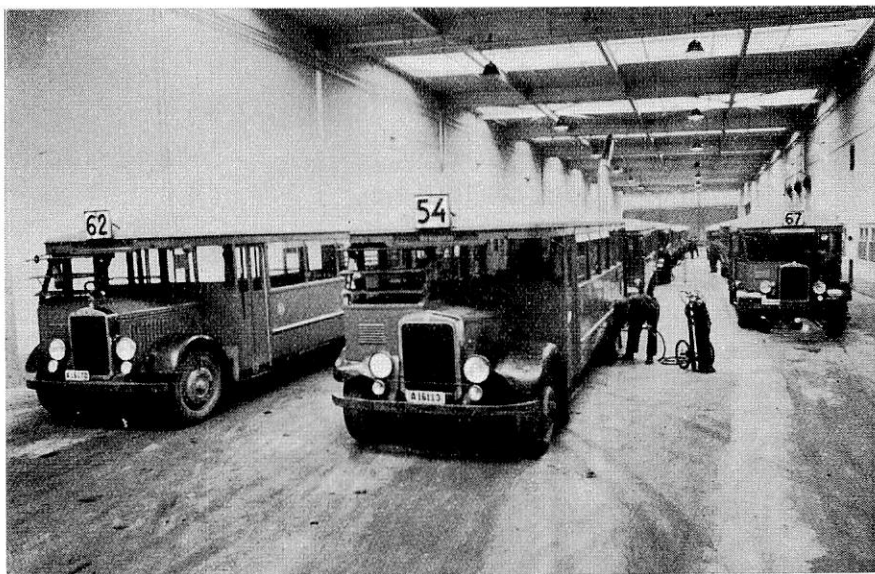
Fig. 3. Rengörings- och justeringshallen.

I denna kan emottagas 3 filer av fordon samtidigt. Å vagnen i förgrunden kontrolleras ringtrycket.

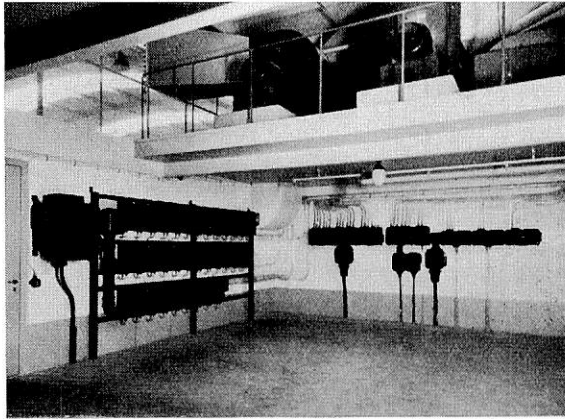
Fig. 8. Manövercentral

i garagebyggnaden för fläktar och belysning. Till vänster motorskåp för 35 fläktar, till höger strömbrytare för belysningen.

Rum 11, elektrisk manövercentral (fig. 8), där alla pådrag för samtliga evakuerings- och ventilationsfläktar inom garagebyggnaden äro monterade. Fläktarna kunna inställas för rundpumpning av luften eller gradvis till enbart friskluft. Genom särskild anordning möjliggöres att i händelse av eldsvåda stanna alla fläktar på en gång. Vidare finnas här strömbrytare för alla takbelysningar och den automatiska centralen för lokaltelefonanläggningen.

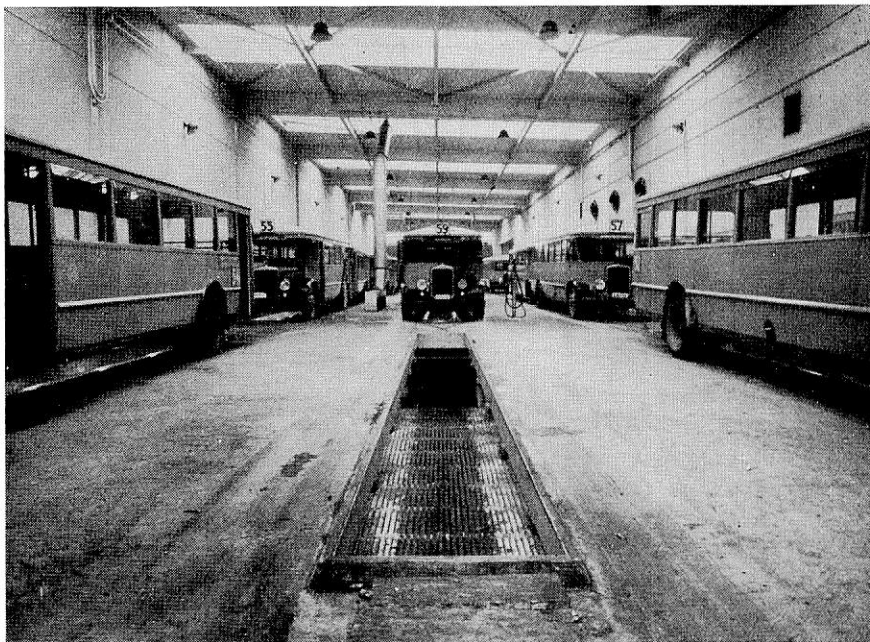
Fig. 11. Rengörings- och justeringshallen.

I förgrunden syns en golvöppning med därunder liggande arbetsrum med 1,4 meter under golvplanet uppställd plint.

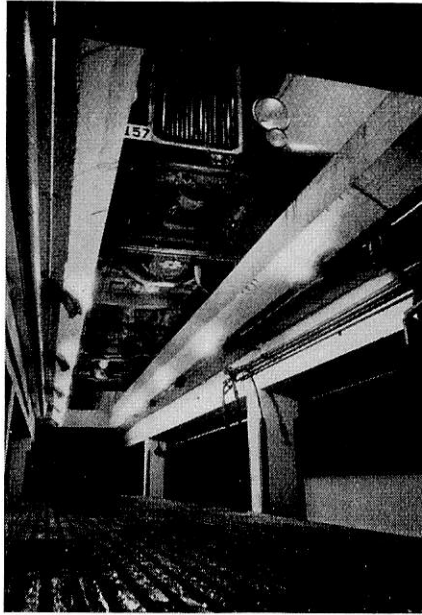
Fig. 12. Detaljbild av golvöppning, som visar hur den fasta belysningen är arrangerad.

Till höger vid pelaren synes slangmunstycket för rundsmörjningen. Längst till höger synes en tratt, som kan svängas ut under vevhuset för uppsamling av förbrukad olja.

för de vanligast förekommande groparna med obekväma rörelsemöjligheter under arbetet och svåra ventilationsförhållanden, ordnat dessa arbetsplatser på följande sätt. Under vagnarnas uppställningsplatser finnes ett arbetsrum 15×30 m med full gånghöjd. I taket till detta rum, d. v. s. i garagegolvet, äro upptagna 6 st. öppningar, 3 för smörjning och 3 för justeringsarbeten, vilka äro 0,90 m breda och 10 m långa, se fig. 10. Mitt under var och en av dessa öppningar finnas plintar, vilket framgår av fig. 9, vars övre plan är beläget 1,4 m under garagegolvet körbana. Fig. 11 visar, hur denna golvöppning är anordnad. Fig. 12 visar, hur den fasta belysningen är anordnad vid dessa arbetsplatser.

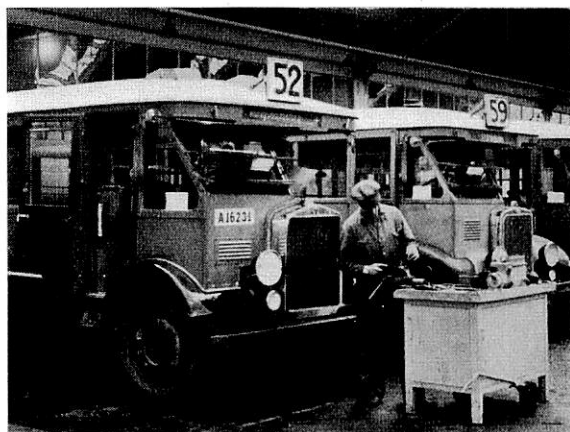
Fig. 18. Transportabel arbetsbänk.

För smärre fristående justeringar och förgasarejusteringar finnas speciella, transportabla bänkar, se fig. 18, med all erforderlig utrustning, vilka kunna förflyttas till resp. vagnar vid den för detta ändamål intill rengörings- och justeringshallen anordnade platsen.

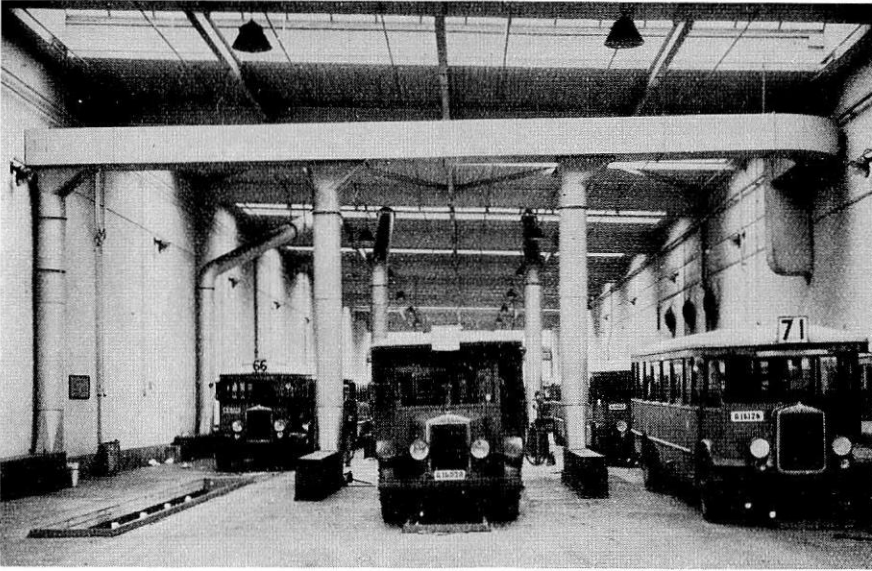
Fig. 19. Anordning för utsugning av avgaser vid körning med motorerna över smörj- och revisionsgroparna.

Vid smörj- och justeringsplatserna, varest körning i större utsträckning av motorerna förekommer, finnas speciellt uppbyggda anordningar, som fånga avgaserna, vilka sedan utsugas av fläktar, se fig. 19.

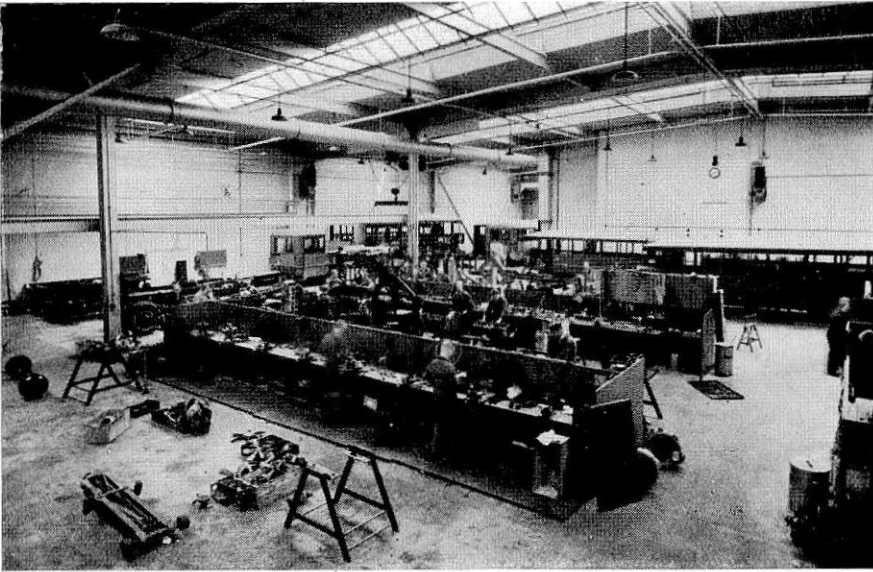
Fig. 22. Interiör från verkstaden.

I förgrunden verkstad för bakaxlar; bakom skärmen verkstad för växellådor, framaxlar och motorer; längst i bakgrunden synes karosseri- och målnings-avdelning.

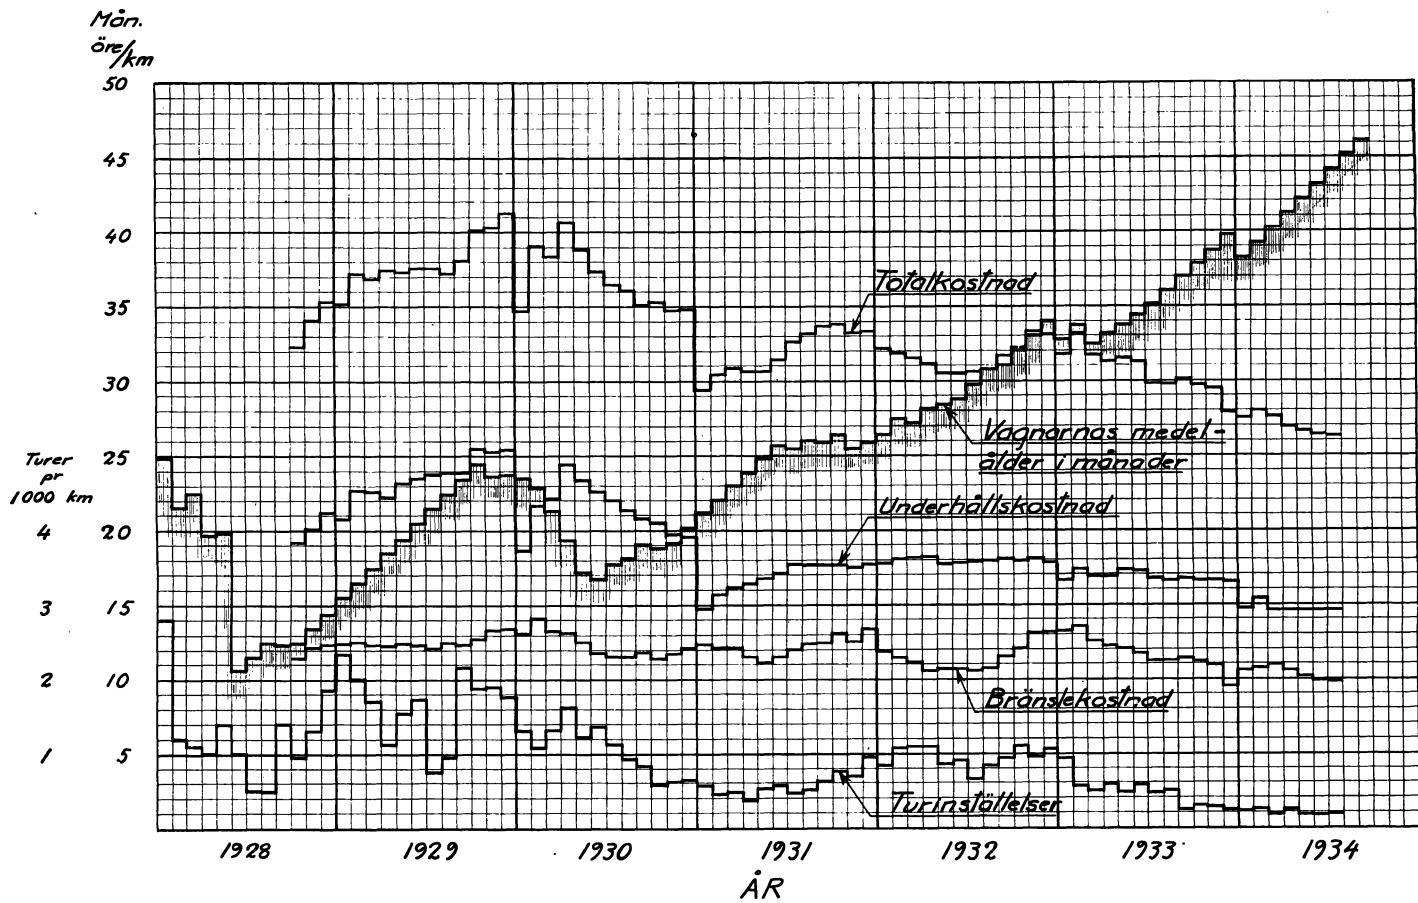
Fig. 26.

Kurvor, som visa förhållandet mellan vagnarnas medelålder å ena sidan samt kostnader och turinställelser å andra sidan, och hur detta förhållande förändrat sig före och efter tillkomsten av den nya garageanläggningen vid Hornsberg.

Fig. 26 visar, hur totalkostnaderna variera genom åren 1928—1934 för vagnarnas underhåll och rengöring, bränsleförbrukning, renhållning och uppvärmning av garage.

Den sektionerade kurvan visar vagnarnas medelålder räknat i månader. Den nedersta kurvan, »turinställelser», visar antalet inställda turer per 1 000 km. Den andra kurvan nedifrån räknat visar bränslekostnaderna i öre per km från resp. månadsperioder. Kurvan »underhållskostnader» visar vagnarnas underhållskostnader i öre per km räknat för varje månadsperiod från årets början. Kurvan »totalkostnader» inkluderar de två nyssnämnda kostnadskurvorna samt kostnader för renhållning och uppvärmning av garage och efter 1 okt. 1932 ingår även markhyran för garageanläggningen vid Hornsberg. Jämföras ålderskurvan å ena sidan och kostnadskurvan och »inställda turer» å andra sidan framgår, att före 1933 års ingång hade såväl kostnaderna som turinställelserna stigit samtidigt som vagnarnas medelålder var i stigande. Betraktas år 1930, då vi erhöilo ett tillskott av ett 80-tal nya vagnar, varigenom medelåldern föll, så ha även kostnaderna och tur-
